Brannsikringsplan

BRANNSIKRINGSPLAN

STORGATA LILLEHAMMER

LILLEHAMMER
KOMMUNE

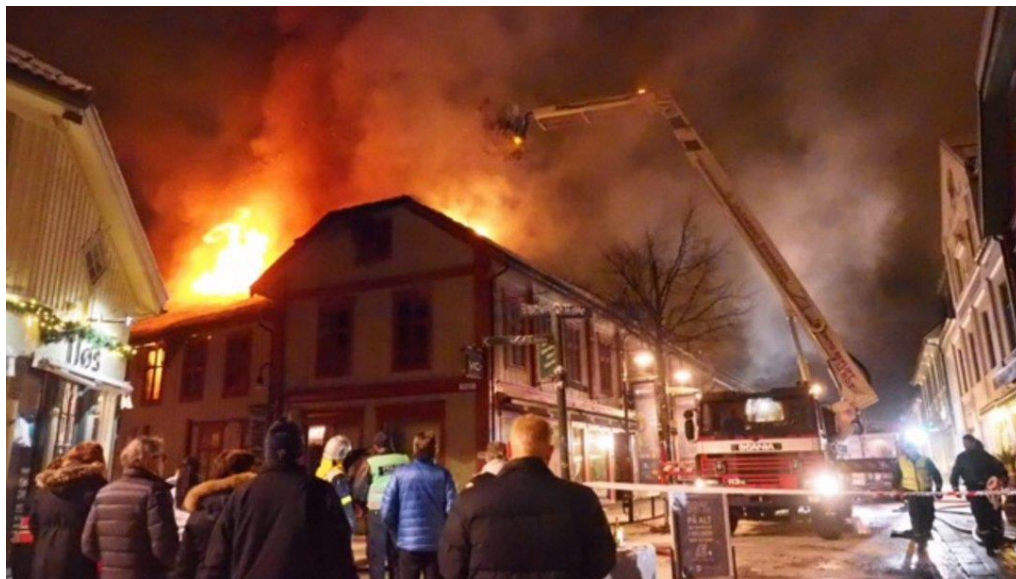
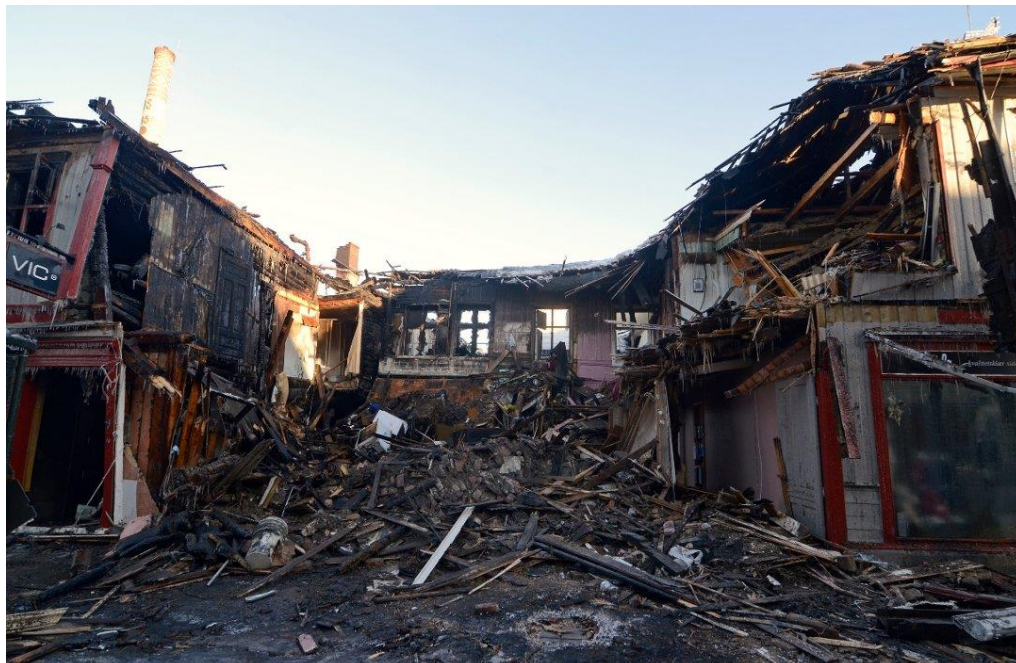
Storgata 81 som brant i januar 2017 var sikret med brannalarmanlegg og i tillegg *manuelt* vann-tåkeanlegg på loft. Nabogården, Storgata 79 var også sikret med *manuelt* vanntåkeanlegg på loft. I tillegg var det installert *manuelt* vanntåkeanlegg utvendig på fasade i bakgården. Tiltakene bidro ifølge brannvesenet til å forhindre brannspredning til flere bygårder. Vanntåkeanlegget i Storgata 81 var ikke tilstrekkelig til å slukke brannen, da brannenergien i underliggende etasje viste seg å være for høy til at brannvesenet kunne få kontroll. Dette må kunne sies å være som forventet slik brannen forløp. Det anses sannsynlig at bare et heldekkende *automatisk* slokkeanlegg ville kunne forhindre totalskade.

Figur 2 Brann i Storgata 81, 22 januar 2017 (foto: Geir Bjørke, Gudbrandsdølen Dagingen)

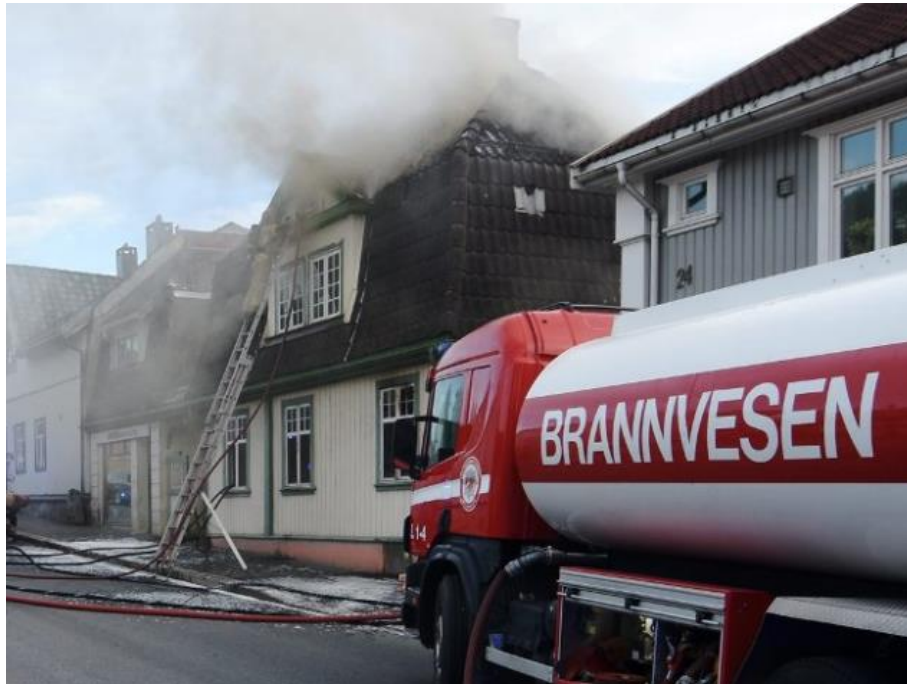
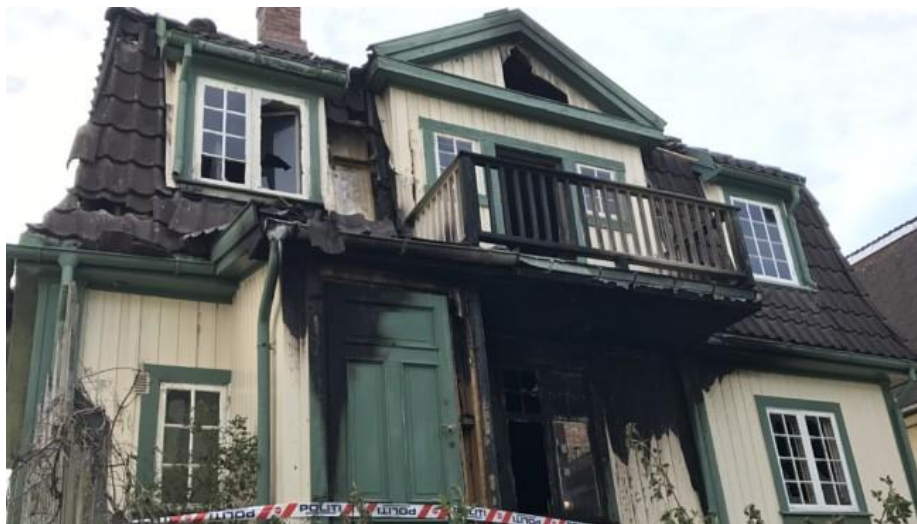
Storgata 22 brant 26/5-2017. Bygningen hadde ikke brannalarmanlegg eller slokkeanlegg, men var utstyrt med røykvarslere. Brannen skyldes oppfyring i ildsted med brennbar væske. En person som oppholdt seg i bygningen kom seg raskt ut uten alvorlig skade. Det var ikke på noe tidspunkt stor risiko for brannspredning til nabobebyggelsen.

Figur 4 Brann i Storgata 22 (foto: GD)

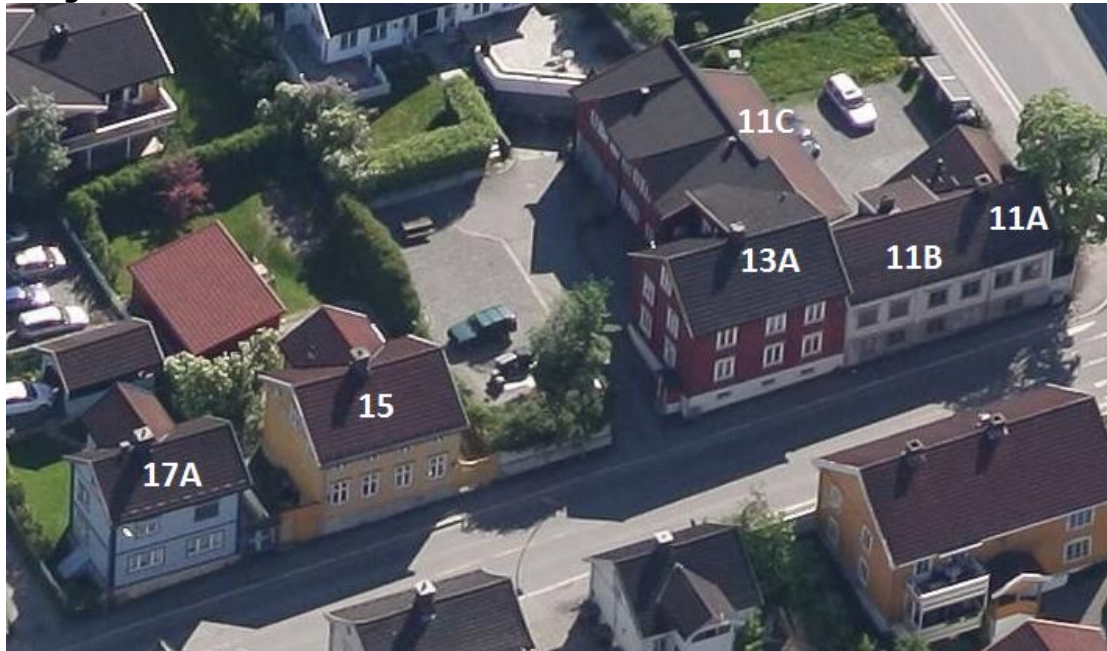
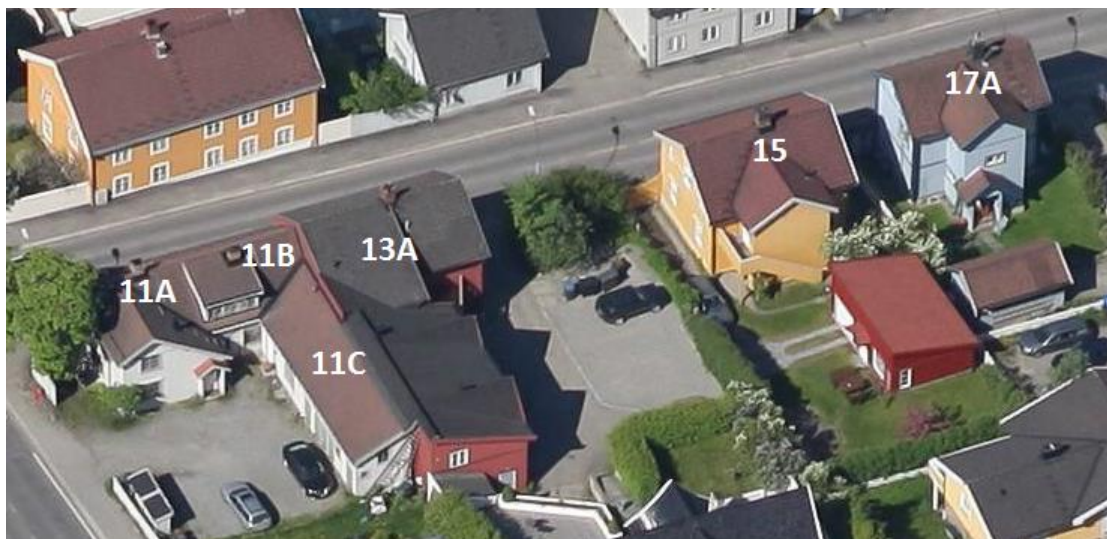
Storgata 11-17

Verneverdige bygninger:	<i>Alle bygg er registrert i SEFRAK</i>
Risikomomenter:	Relativt mange leiligheter i Storgata 11 og 13. Brannvegg mangler imellom bygningene i de eldste delene og det er i tillegg et hulrom på ca. 80cm fra kjeller til loft mellom deler av nr. 11 og 13. Bygningenes alder tilsier også svakheter ved Branncelleindeling. Bygningene var ikke omfattet av brannsikringsplan fra 2001-2013. Bygningene har bare røykvarslere som ikke er seriekoblet. En leilighet har tilkobling til alarmsentral.
Utførte tiltak:	Ingen/ukjent.
Aktuelle tiltak:	<p>Installasjon av brannalarmanlegg tilkoblet alarmsentral, evt. også slokkeanlegg. Utbedring av brannskiller er aktuelt ved evt. ombygging eller bygningsmessig oppgradering.</p> <p>Storgata 15 og 17A har ikke vesentlig forhøyet risiko for brann eller brannspredning til nabobygg. Aktuelle tiltak er brannalarmanlegg med tilkobling til alarmsentral og installasjon av vanntåkeanlegg.</p> <p><i>Frekvens på boligtilsyn og feiing risikovurderes løpende.</i></p>

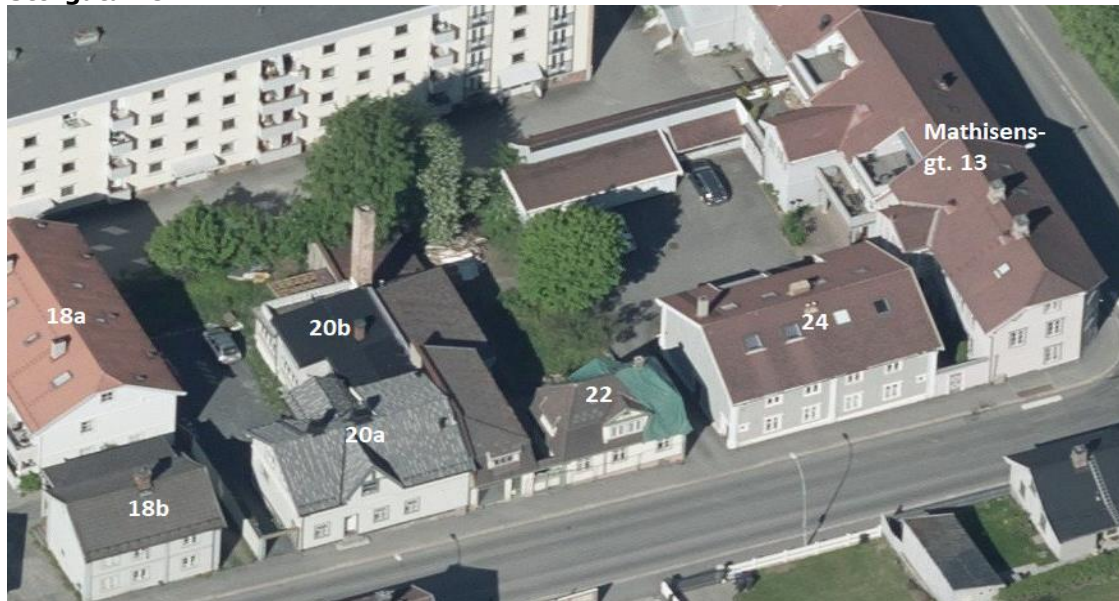
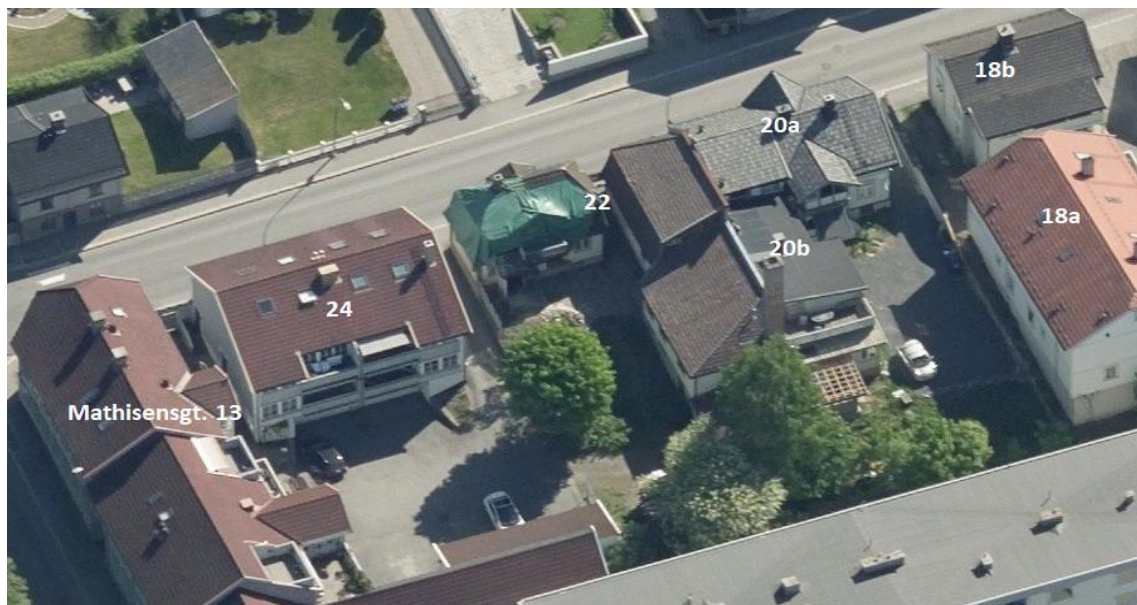
Storgata 18-24

Verneverdige bygninger:	<i>Storgata 18b og 22 + Mathisensgt. 13 er registrert i SEFRAK</i>
Risikomomenter:	Svakheter ved brannvegger mellom bygningene i Mathiesens gate 13. Noe forhøyet fare for brannspredning mellom bygningene i forhold til forskriftskrav. Nr. 22 ble meget sterkt brannskadet i 2017, men brannspredning til nabobygninger ble forhindret av brannvesenet. Bygningene var ikke omfattet av brannsikringsplan fra 2001-2013.
Utførte tiltak:	Brannalarmanlegg i Storgata 24 og Mathiesen gate 13. <i>Mathiesen gate 13 registrert som særskilt brannobjekt</i>
Aktuelle tiltak:	Aktuelle tiltak er brannalarmanlegg med tilkobling til alarmsentral i 18 og 20. <i>Installasjon av automatisk vanntåkeanlegg i 18, 20 og 13.</i> Dersom det gis rivetillatelse for Storgata 22 (ikke avklart), vil et nybygg måtte tilfredsstillе dagens forskrifter inkludert brannvegger mot nabobebyggelse. <i>Frekvens på boligtilsyn og feiing risikovurderes løpende.</i>

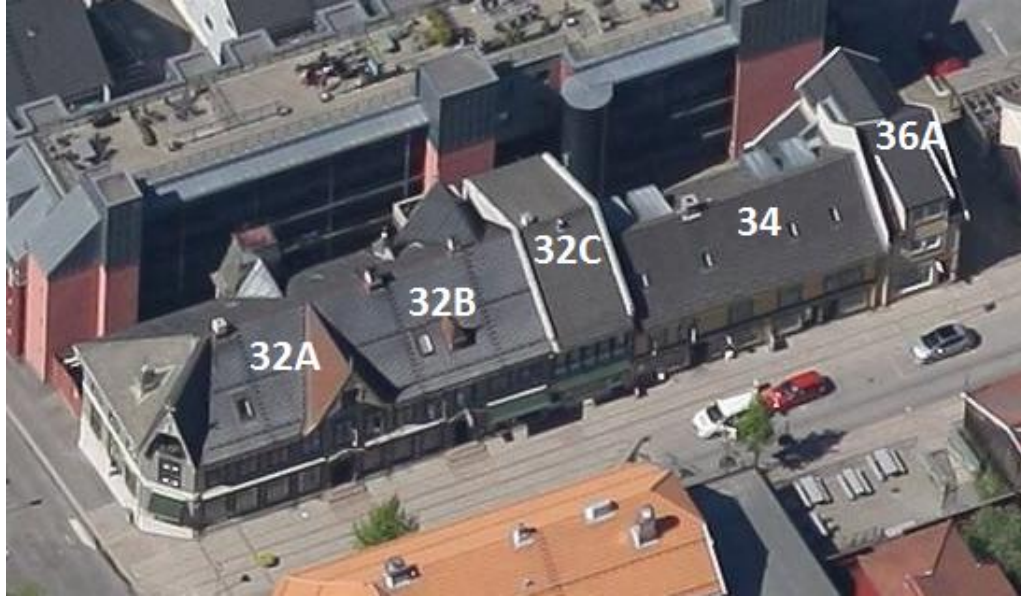
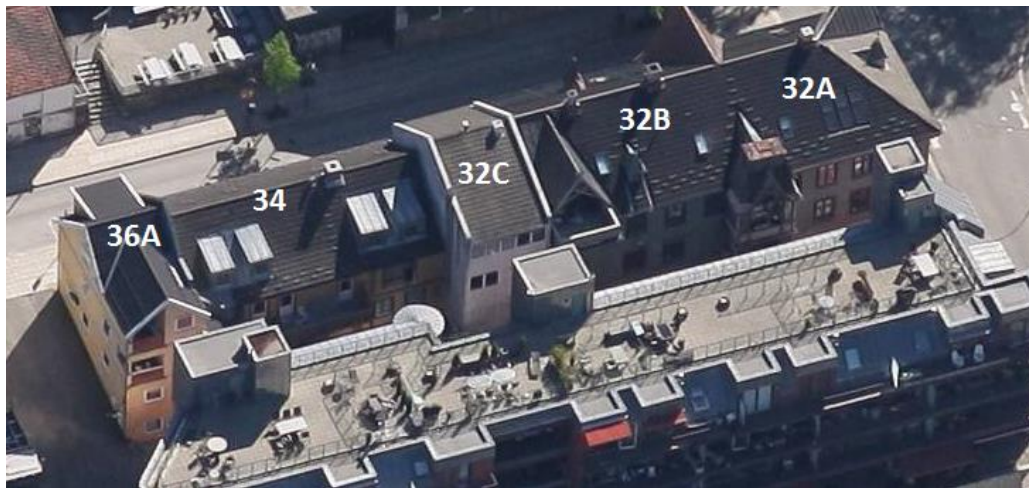
Storgata 32-36A

Verneverdige bygninger:	<i>Storgata 32A, 32B og 34 er registrert i SEFRAK. Storgata 32A anses å ha spesielt stor verneverdi</i>
Risikomomenter:	<i>Storgata 32A, 32B og 34 er trebygninger der en brann kan være vanskelig å kontrollere. Storgata 34 har brannalarmanlegg i næringsdel, men dårlig dekning i boligdel. Sannsynligvis bare røykvarslere i boligdelen av 36a.</i>
Utførte tiltak:	<i>Brannvegger begrenser fare for brannspredning til nabobygg mot 32c og d. Brannalarmanlegg i 32a-b og 34.</i>
Aktuelle tiltak:	<i>Oppgradere brannalarmanlegg til heldekkende kategori 2 der dette ikke allerede er utført. Installasjon av automatisk vanntåkeanlegg. Nr. 32 er en verneverdig hjørnebygning der heldekkende <i>automatisk</i> slokkeanlegg anbefales installert. <i>Montere flammedetektorer i bakgård 32, 34.</i> <i>Frekvens på boligtilsyn og feiing risikovurderes løpende.</i></i>

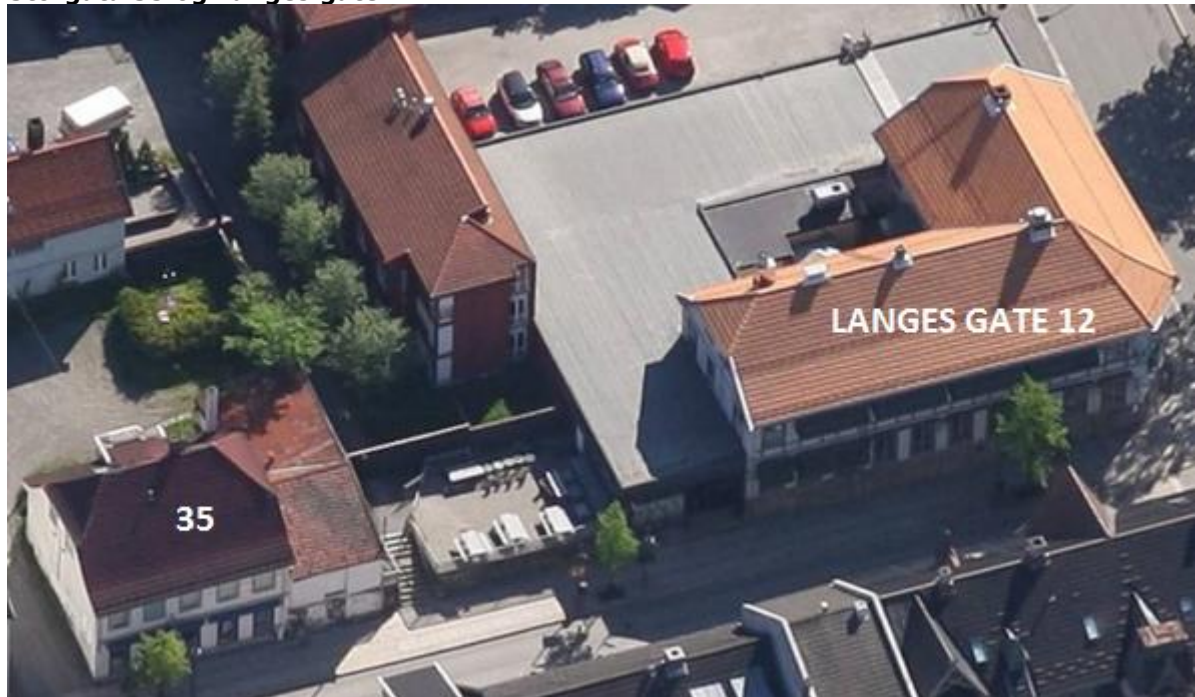
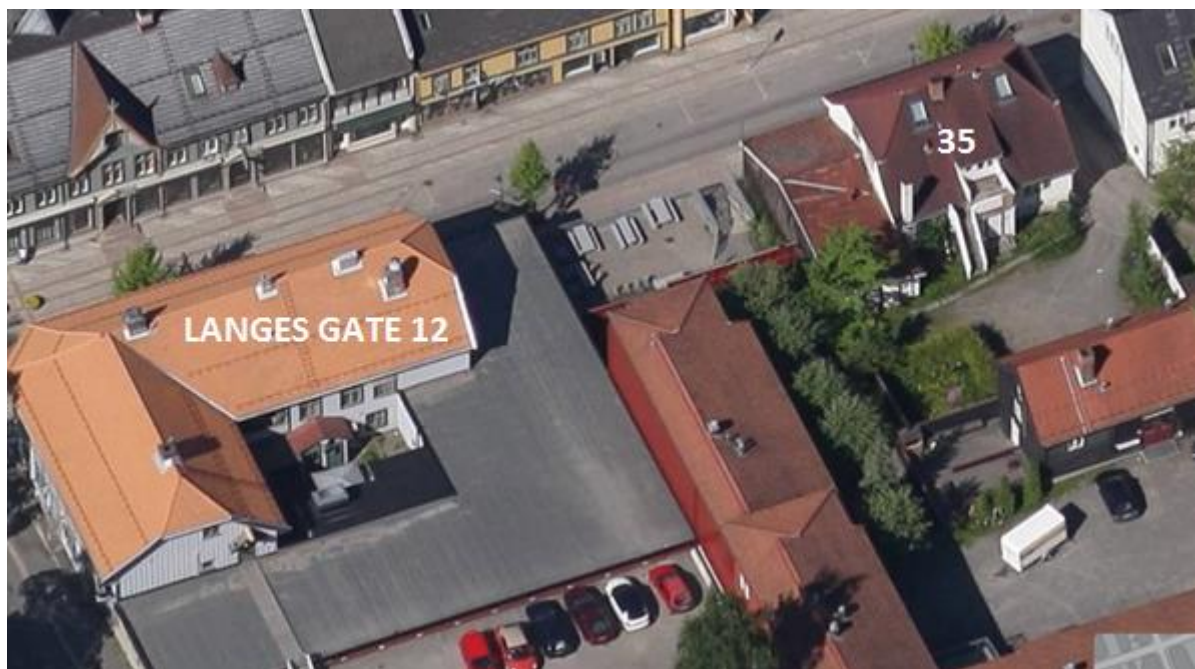
Storgata 35 og Langes gate 12

Verneverdige bygninger:	<i>Storgata 35 med uthus og Langes gate 12 er registrert i SEFRAK. Langes gate 12 anses å ha spesielt stor verneverdi</i>
Risikomomenter:	<i>Stor eldre trebygning hvor en brann kan være vanskelig å kontrollere i Langes gt. 12. Sprinkling reduserer risikoen vesentlig. Hybler og leiligheter med vanskelig adkomst/rømningsforhold i Storgata 35, relativt liten spredningsfare.</i>
Utførte tiltak:	<i>Brannalarmanlegg i Storgata 35 og Langes gate 12. Sprinkleranlegg og aut. vanntåkeanlegg (kjeller og loft) i Langes gate 12. Langesgt. 12 er registrert som særskilt brannobjekt.</i>
Aktuelle tiltak:	<i>Frekvens på boligtilsyn og feiing risikovurderes løpende. Ingen ytterligere tiltak foreslås.</i>

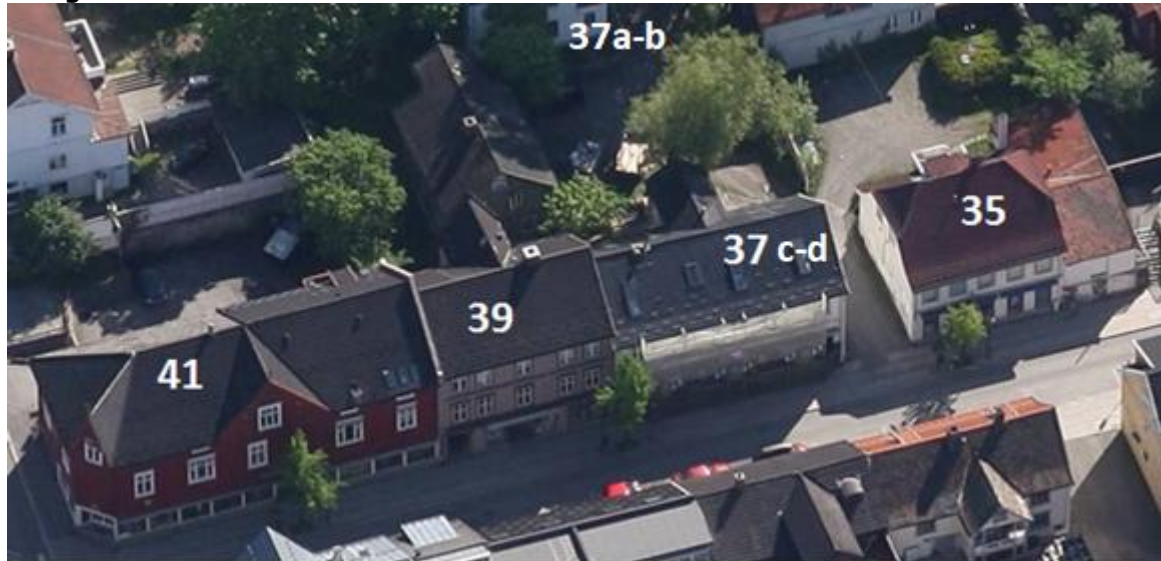
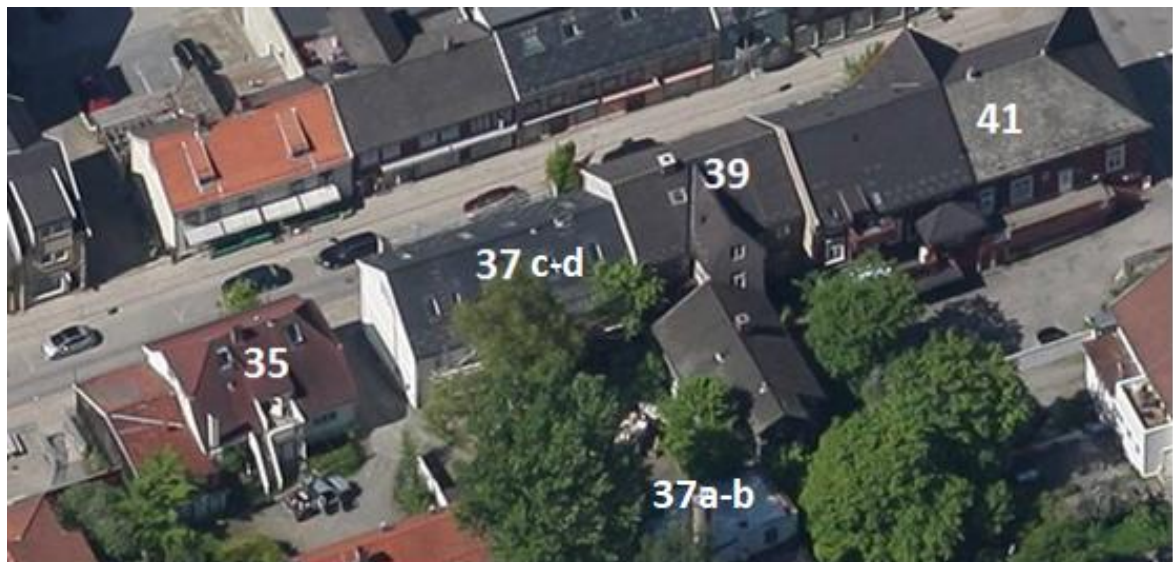
Storgata 37-41

Verneverdige bygninger:	<i>Alle bygg er registrert i SEFRAK. Storgata 41 anses å ha spesielt stor verneverdi</i>
Risikomomenter:	En brann i Storgata 41 kan være vanskelig å kontrollere på grunn av høy brannenergi kombinert med eldre byggemåte, aut. vanntåkeanlegg reduserer risikoen vesentlig. Generelt dårlig brannsikkerhet i Storgata 39. Det er fare for brannspredning mellom Storgata 39 og bakgårdsbygningen. Seksjoneringsport virket ikke som forutsatt ved brannvesenets tilsyn i 2017. Brannalarmanlegg ikke installert i Storgata 39. Bare røykvarslere i leiligheter. Ingen sikring av bygg i bakgård 37 a-b
Utførte tiltak:	Heldekkende brannalarmanlegg i 37 c-d og 41. Automatisk, heldekkende vanntåkeanlegg i Storgata 37c-d. Seksjoneringsport i næringsdel i 39. Automatisk vanntåkeanlegg i hele bygget i Storgata 41 montert i 2021.
Aktuelle tiltak:	Oppgradere brannalarmanlegg til heldekkende kategori 2 Storgata 39 og installasjon av aut. vanntåkeanlegg. <i>Frekvens på boligtilsyn og feiing risikovurderes løpende.</i>

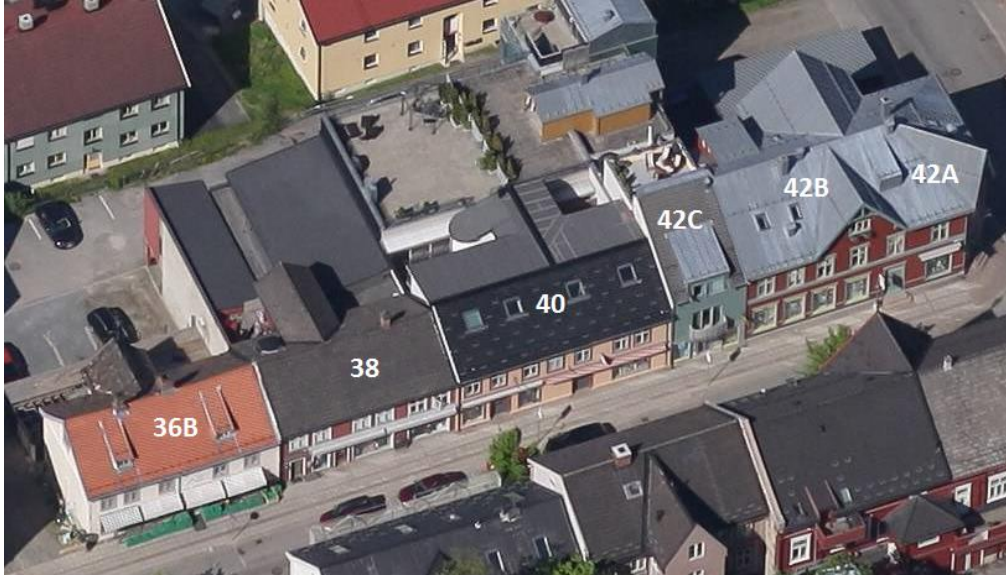
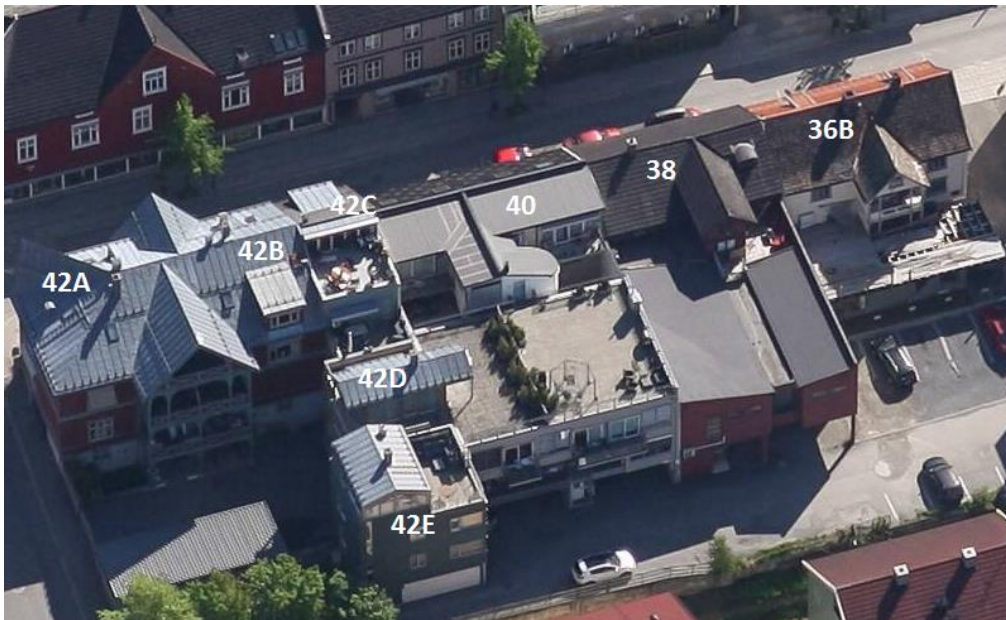
Storgata 36B-42

Verneverdige bygninger:	<i>Storgata 36 B, 38, 40 og 42 A-B-C er registrert i SEFRAK. Storgata 42 A-B anses å ha spesielt stor verneverdi</i>
Risikomomenter:	Storgata 36B har ingen kjente brannsikringstiltak utover røykvarslere. Noe fare for innvendig brannspredning i 42 a-b-c.
Utførte tiltak:	Storgata 38B, 40 og 42 har brannalarmanlegg. I Storgata 42 er enkelte områder ikke dekket.
Aktuelle tiltak:	Installere brannalarmanlegg i Storgata 36B. Installasjon av aut. vanntåkeanlegg på loft i Storgata 36B og 38. Storgata 42 er en verneverdig hjørnebygning der installasjon av heldekkende aut. sløkkeanlegg bør vurderes. <i>Frekvens på boligtilsyn og feiing risikovurderes løpende.</i>

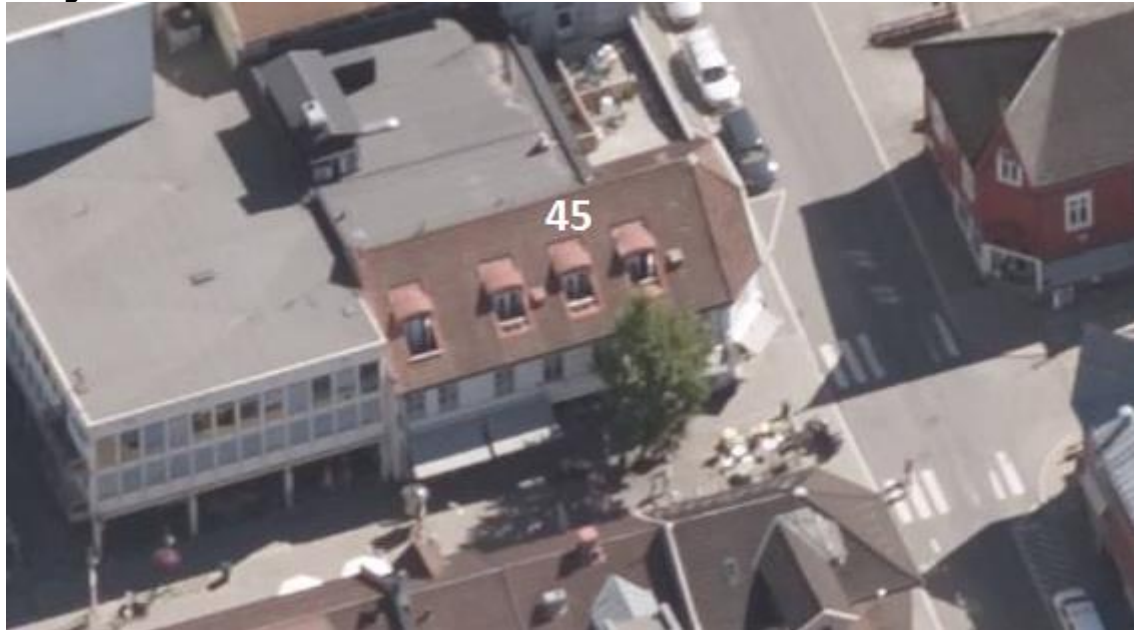
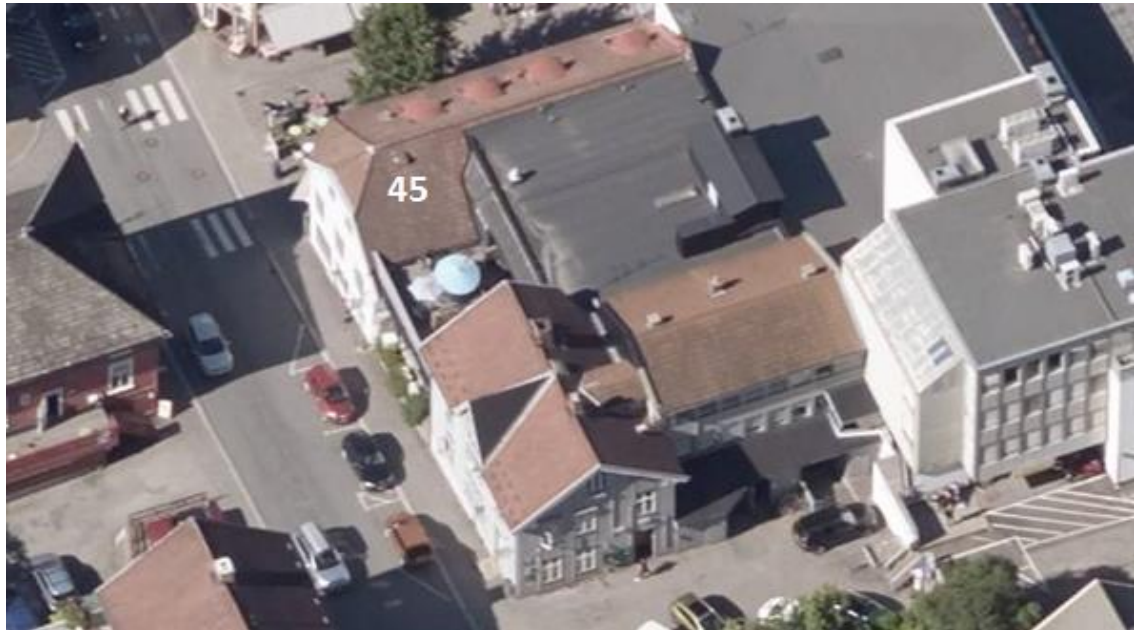
Verneverdige bygninger:	Storgata 45 med bakgårdsbygning registrert i SEFRAC, anses å ha spesielt stor verneverdi
Risikomomenter:	Storgata 45 er utført i mur. Bakgårdsbygning er utført i tre, men er sprinklet.
Utførte tiltak:	Brannalarmanlegg. Aut. sprinkler-/vanntåkeanlegg anlegg i deler av bygningen. Aut. sprinkleranlegg i bakgårdsbygning. <i>Registrert som særskilt brannobjekt.</i>
Aktuelle tiltak:	<i>Utvidelse av automatisk slokkeanlegg, søknad om støtte mottatt 23.08.2021.</i> <i>Frekvens på boligtilsyn og feiing risikovurderes løpende.</i>

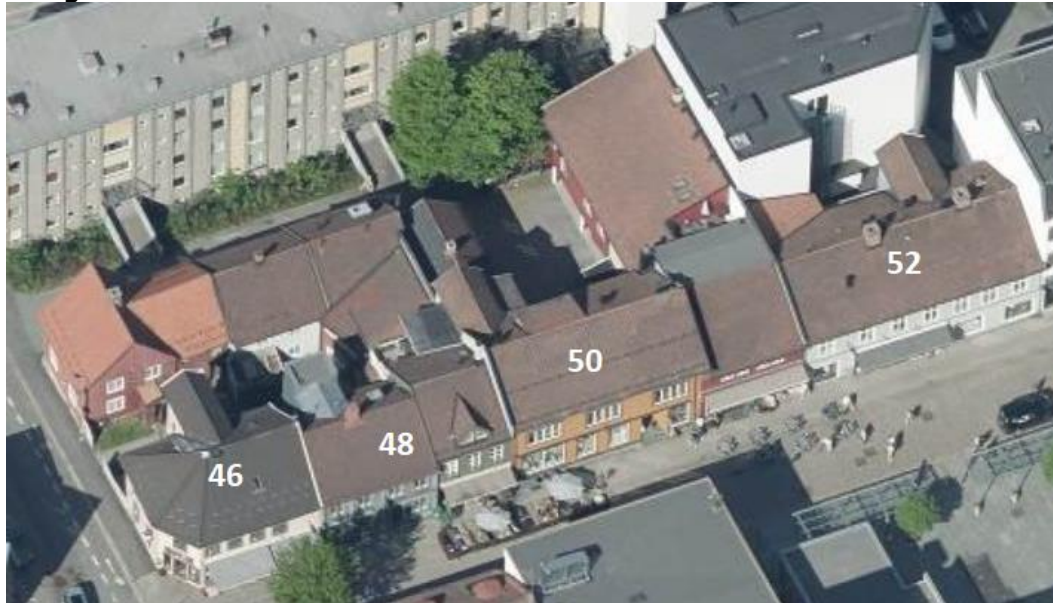
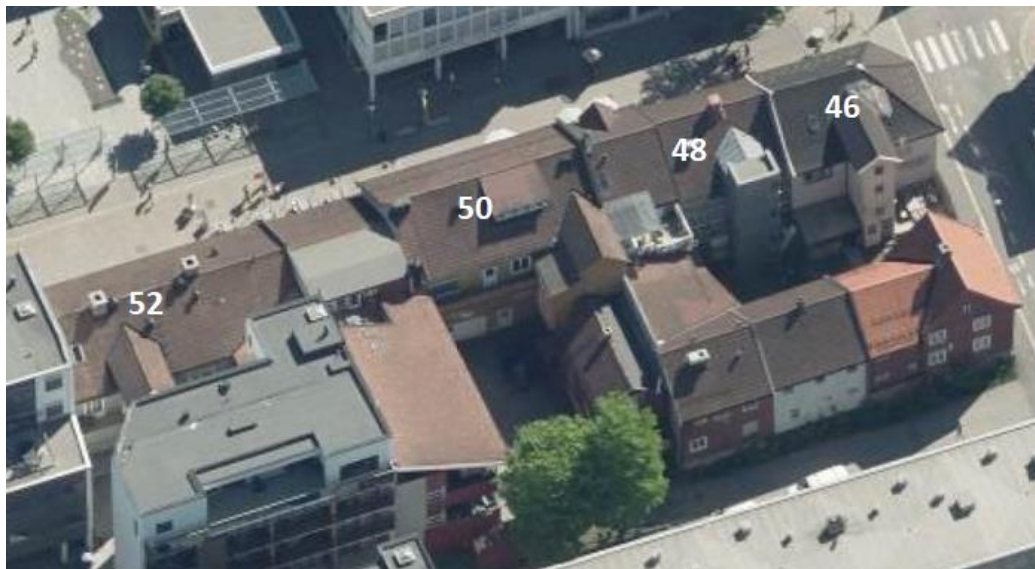
Storgata 46-52

Verneverdige bygninger:	Storgata 46, 48, 50 og 52 (+ bakgårder) er registrert i SEFRÅK. Storgata 46 anses å ha spesielt stor verneverdi.
Risikomomenter:	<i>Tett bebyggelse i bakgård av Storgata 46 og 48. Ufordrende avfallshåndtering. Høy brannenergi kombinert med eldre byggemåte med ulogisk seksjonering vil gi spredningsfare og kan gjøre brann relativt vanskelig å kontrollere. Bruk av frityr i serveringssteder i 46 og 50.</i>
Utførte tiltak:	Brannalarmanlegg i Storgata 46, 48, 50 og 52. Automatisk vanntåkeanlegg i cafe-delen av Storgata 48. Man. vanntåkeanlegg på loft mot Storgata i Storgata 48.
Aktuelle tiltak:	Installasjon av vanntåkeanlegg i Storgata 52. Storgata 46 er en verneverdig hjørnebygning der installasjon av heldekkende slokkeanlegg bør vurderes. Det er gitt tilbud om støtte til slikt anlegg, men tilbudet er ikke blitt besvart pr. oktober 2021. <i>Det er ett eldre brannvarslingsanlegg i nr. 46 som bør oppgraderes. Montere aut. slokkeanlegg frityr 46 og 50. Frekvens på boligtilsyn og feiing risikovurderes løpende.</i>

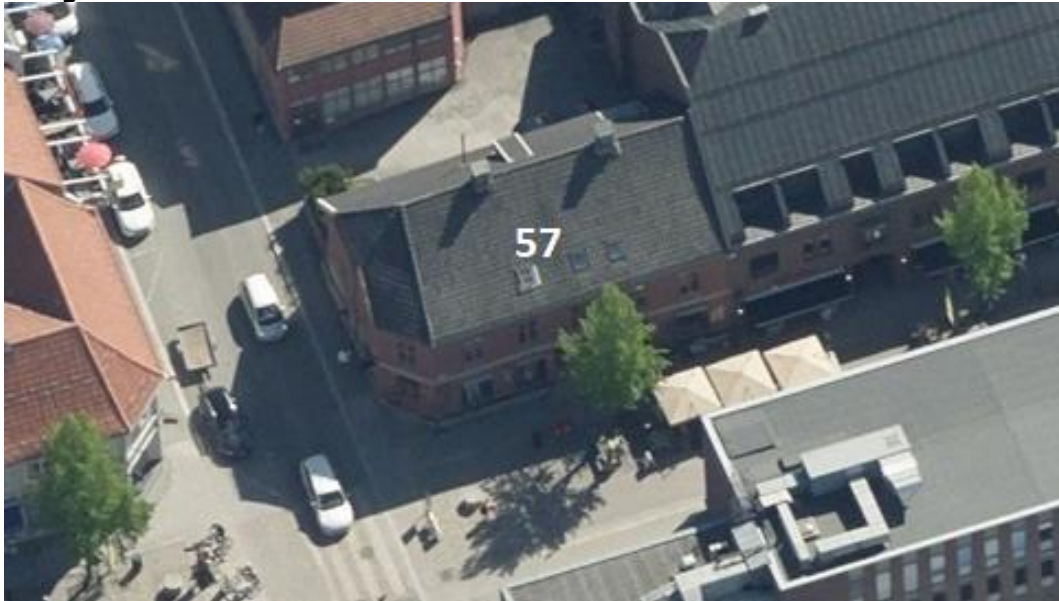
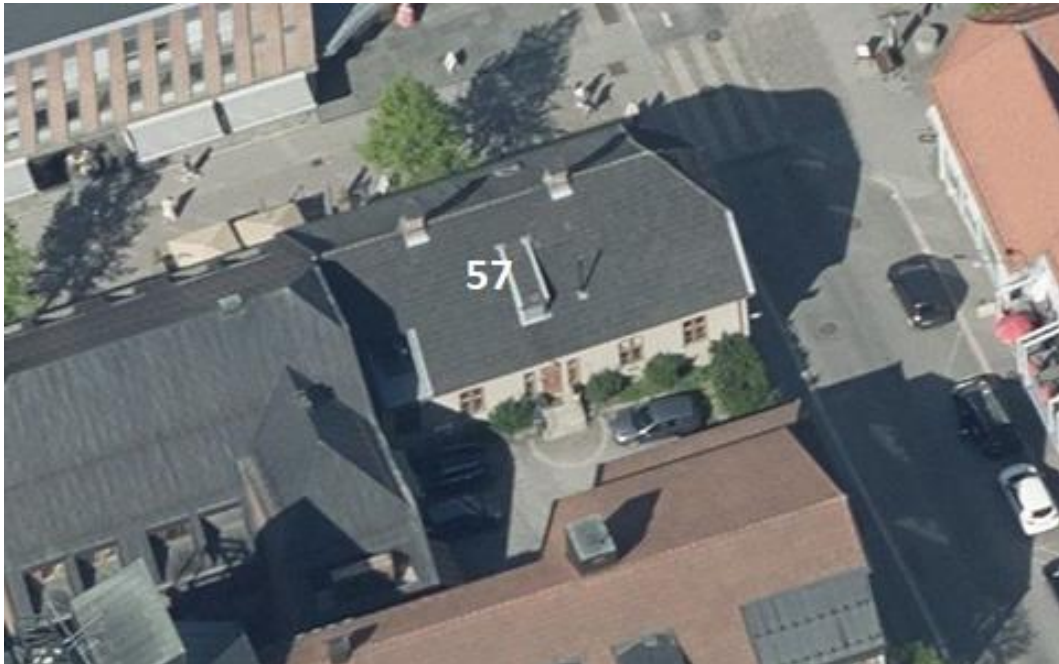
Storgata 57

Verneverdige bygninger:	<i>Bygget er fredet og anses å ha spesielt stor verneverdi</i>
Risikomomenter:	<i>Såkalt «1890» gård med etasjeskiller i tre, resten oppført i mur.</i>
Utførte tiltak:	<i>Brannvarslingsanlegg Registrert som særskilt brannobjekt.</i>
Aktuelle tiltak:	<i>Aut. sløkkeanlegg Frekvens på boligtilsyn og feiing risikovurderes løpende.</i>

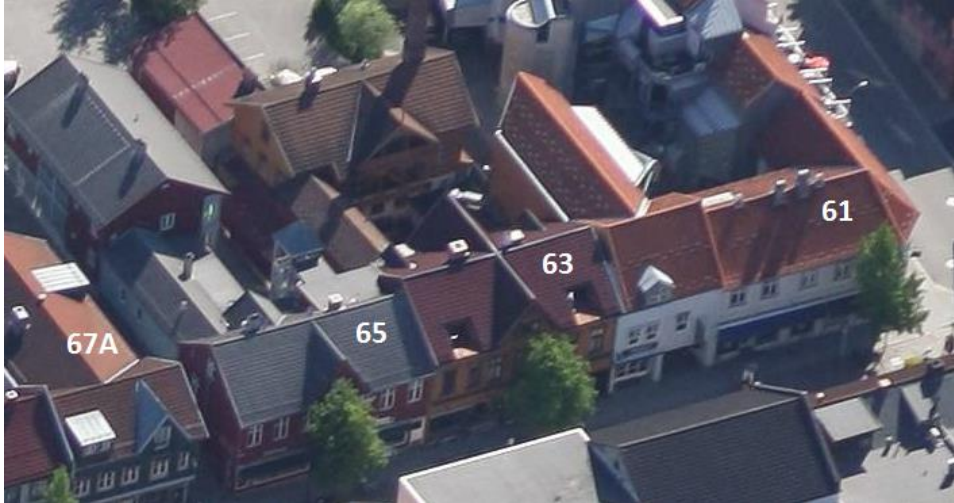
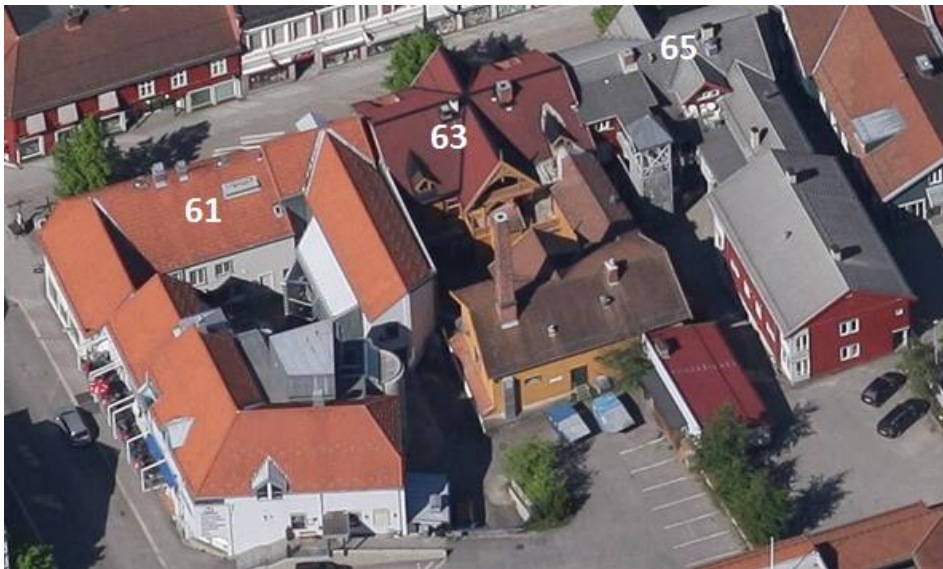
Storgata 61-65

Verneverdige bygninger:	Storgata 61, 63 med bakgårdsbygning og uthus, 65 bygg i bakgård brant i 1999. Nevnte bygg er registrert i SE-FRAK. Storgata 61 anses å ha spesielt stor verneverdi
Risikomomenter:	Fare for brannspredning mellom Storgata 63 og bakgårdsbygningen. En brann i denne bebyggelsen kan være vanskelig å kontrollere. Vanntåkeanlegg på loft bidrar til redusert risiko, men bygningene har mange potensielle steder for brannstart og stor brannenergi. Kort avstand mellom Storgata 65 og 67 gir risiko for brannspredning i en større del av bebyggelsen.
Utførte tiltak:	Det er installert brannalarmanlegg i alle bygningene. Det er installert aut. sprinkleranlegg i Storgata 61. Det er installert man. vanntåkeanlegg på loft i Storgata 63 + flammedetektorer i bakgård. Storgata 63 har utarbeidet brannteknisk tilstandsanalyse. Vurderes som særskilt brannobjekt. Storgata 65 har i 2021 fått støtte til oppgradering av brannsentral og flammedeteksjon i bakgård + smug (ikke utført pr. september 2021).

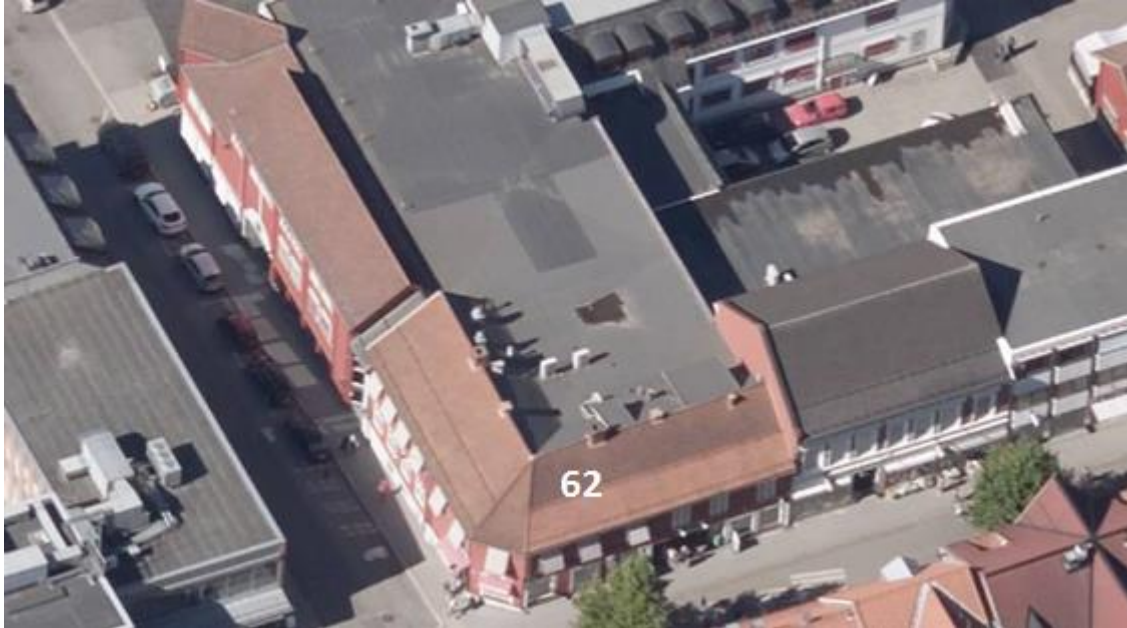
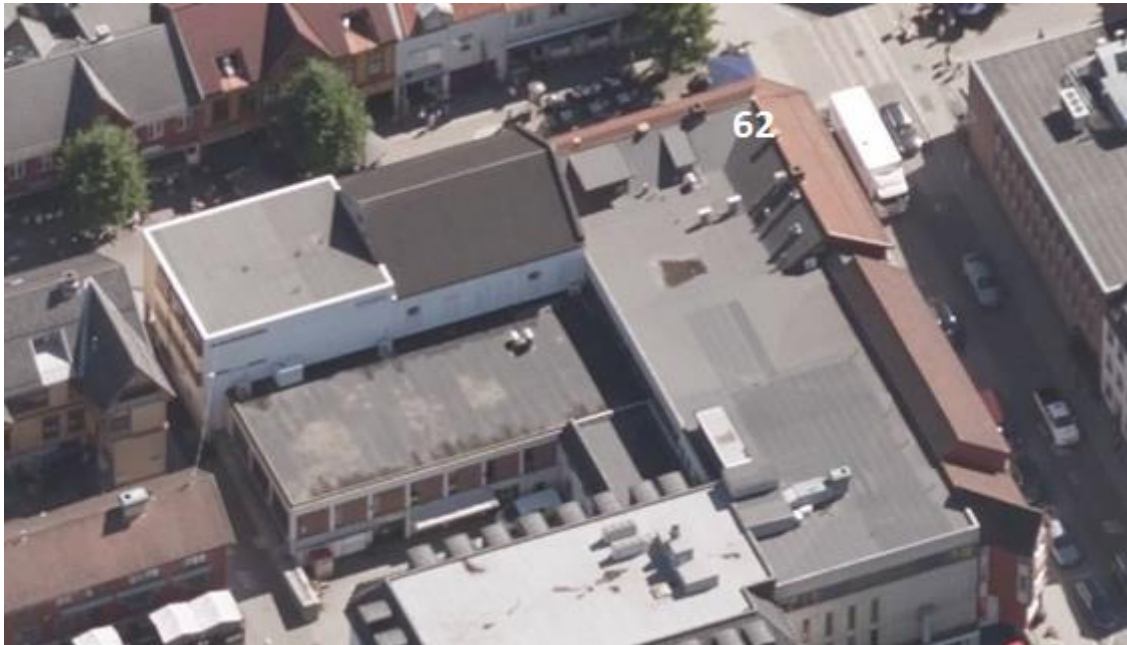
Verneverdige bygninger:	Storgata 62 er registrert i SEFRAC og anses å ha spesielt stor verneverdi
Risikomomenter:	<i>Stort loft uten vanntåkeanlegg. En eventuell slukkeinnsats vil være utfordrende</i>
Utførte tiltak:	Brannalarmanlegg
Aktuelle tiltak:	Vanntåke på loft Bygningen er en verneverdig hjørnebygning som er aktuell for installasjon av heldekkende aut. slukkeanlegg. <i>Frekvens på boligtilsyn og feiing risikovurderes løpende.</i>

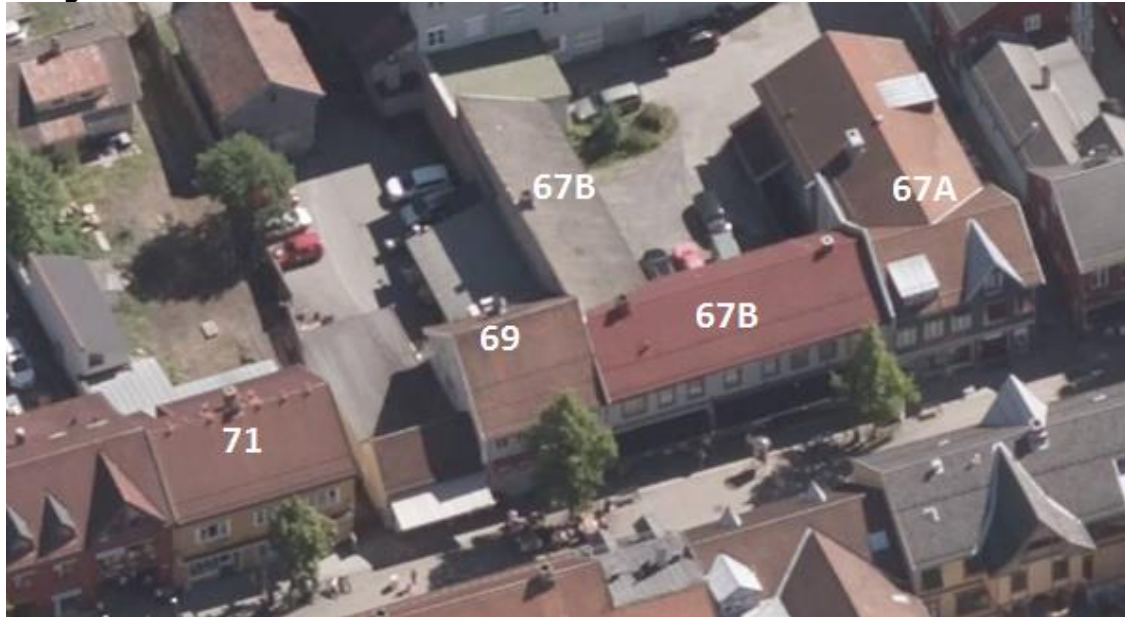
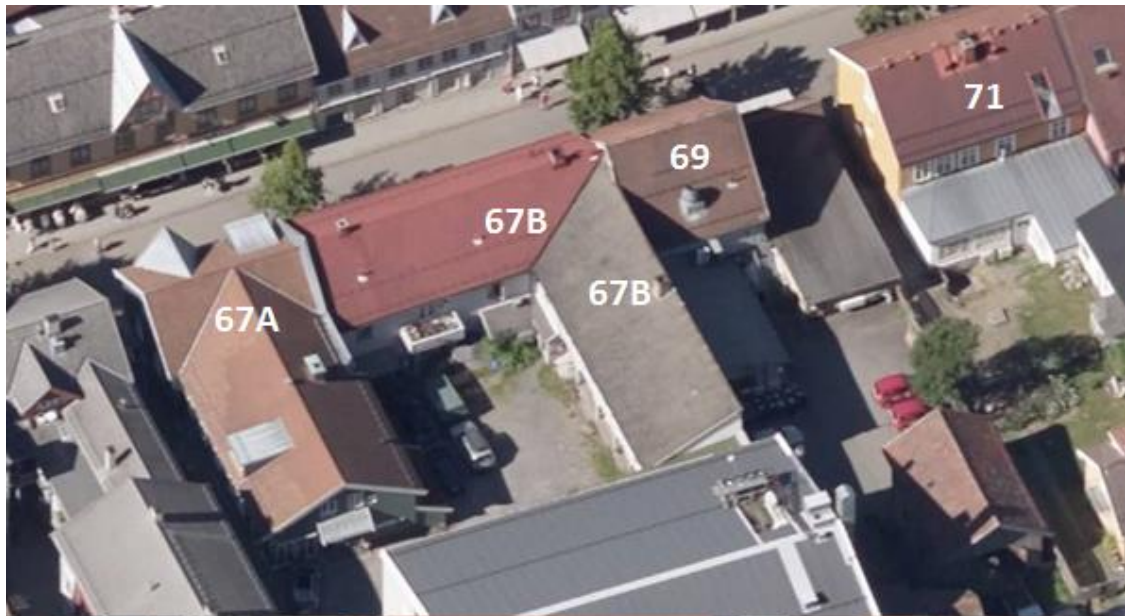
Storgata 67-71

Verneverdige bygninger:	67A-B med bakgårdsbygning, 69 med låve i bakgård og 71. Nevnte bygg er registrert i SEFRAK
Risikomomenter:	Sidebygning til Storgata 69 har dårlig brannskille mot Storgata 69 (Peppes). Sprinklernorm ikke fulgt i 67A, da 1 etg. ikke er sprinkle.
Utførte tiltak:	Storgata 67A har heldekkende brannalarmanlegg og <i>aut. vanntåkeanlegg</i> begrenset til 2. og 3. etg. (Skille i betong mellom 1. og 2. etg.) Storgata 67B har brannalarmanlegg i deler av bygget samt man. vanntåkeanlegg på loft. Storgata 69 har brannalarmanlegg (<i>også i sidebygning</i>) og man. vanntåkeanlegg (ikke sidebygning). Storgata 71 har brannalarmanlegg, brannvegg i nord og bra avstand til Storgata 69 i sør.
Aktuelle tiltak:	Utbedre brannskille mellom sidebygg og hovedbygg. Installere vanntåke på loft i Storgata 71. <i>Flammedeteksjon bør i tillegg vurderes, særlig i smuget mellom bygningene Storgata 65 mot 67A samt i bakgård i 67A-B.</i> <i>Frekvens på boligtilsyn og feiing risikovurderes løpende.</i>

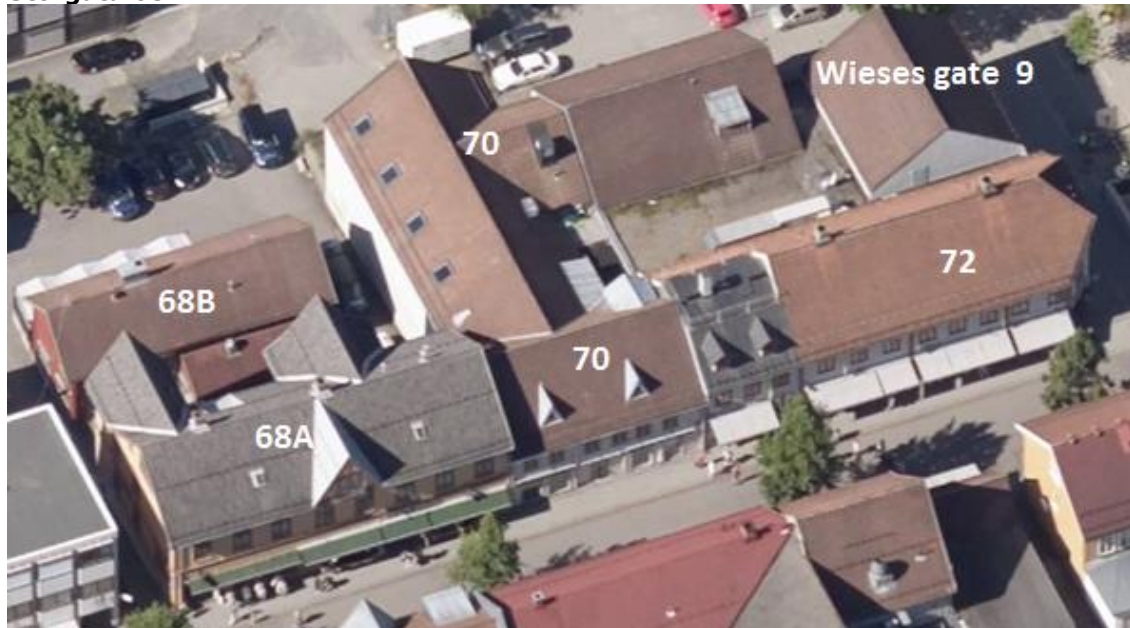
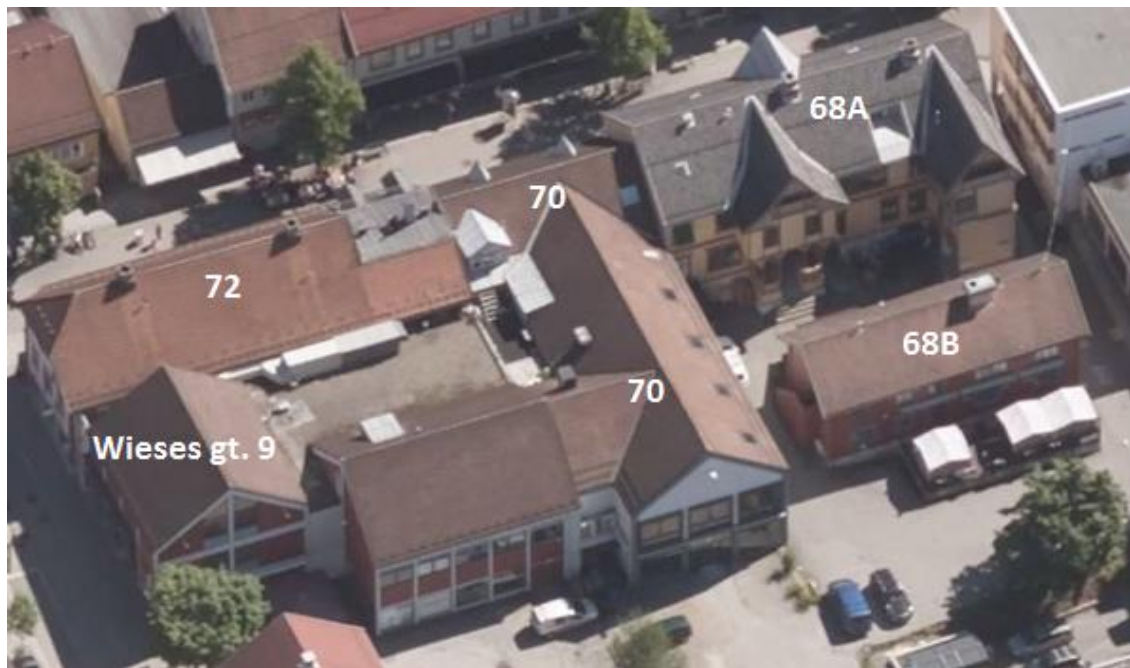
Storgata 68-72

Verneverdige bygninger:	Storgata 68A-B, 70 og 72, alle bygg mot Storgt. er registrert i SE-FRAK. Storgata 72 anses å ha spesielt stor verneverdi
Risikomomenter:	Manglende Branncelleindeling i 68A, kompensert med aut. slokkeanlegg. Manglende brannvegg mellom nr. 68A og 70. Lagring av brennbare materialer i trapperom og i bakgård av 68A. Gass i forbindelse med kjøkken i 68B.
Utførte tiltak:	Brannalarmanlegg i 68A og B, 70 og 72. Aut. vanntåkeanlegg hele bygget i 68A + flammedetektorer i bakgård. Aut. sprinkler anlegg i hele 70. Man. vanntåkeanlegg på øvre loft i 72. Storgata 68B er registrert som særskilt brannobjekt.
Aktuelle tiltak:	Aut. vanntåkeanlegg på nedre loft + sammenkopling med øvre loft, Storgata 72. Aut. slokkeanlegg i 68B. Frekvens på boligtilsyn og feiing risikovurderes løpende.
