Brannsikringsplan

BRANNSIKRINGSPLAN

STORGATA LILLEHAMMER

LILLEHAMMER
KOMMUNE

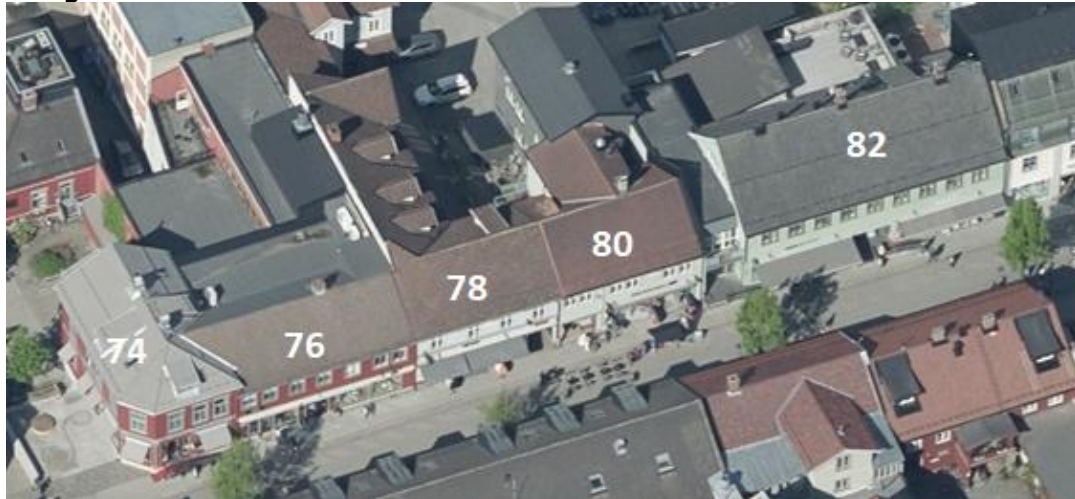
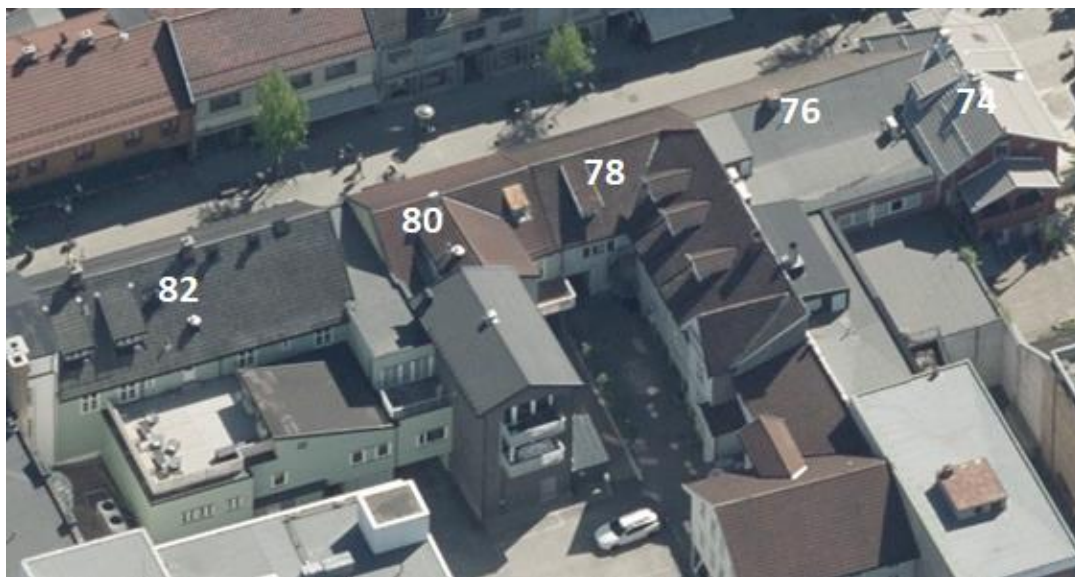
Storgata 74-82

Verneverdige bygninger:	Storgata 74, 76, 78 med bakgårdsbygning og 82 er registrert i SE-FRAK. Storgata 74 anses å ha spesielt stor verneverdi
Risikomomenter:	Manglende brannvegg mellom Storgata 76 og 78. Manglende brannvegg mellom Storgata 78 og Storgata 80. Mindre mengder propan og oksygen oppbevares i verksted i Storgata 74. Storgata 78 har svalgang i bakgård som kombinert med eldre byggemåte gir økt risiko for brann som er vanskelig å kontrollere. Mangler aut. slokkeanlegg over frityr i serveringsted i 78.
Utførte tiltak:	Det er installert brannalarmanlegg i alle bygningene. <i>Flammedetektorer i bakgård 78.</i> Sprinkleranlegg i Storgata 76. Komfyrvakt i en leilighet i Storgata 74 og i nye leiligheter i 80/82. Man. vanntåkeanlegg på loft i Storgata 74, 78, 80 og 82. Nyoppført brannvegg mellom Storgata 80 og 82.
Aktuelle tiltak:	Ny vurdering av ytterligere tiltak (utvide slokkeanlegg) i bakgård av Storgata 78. Storgata 74 er en verneverdig hjørnebygning der heldekkende aut. slokkeanlegg bør vurderes. Montere slokkeanlegg over frityr i 78. <i>Frekvens på boligtilsyn og feiing risikovurderes løpende.</i>

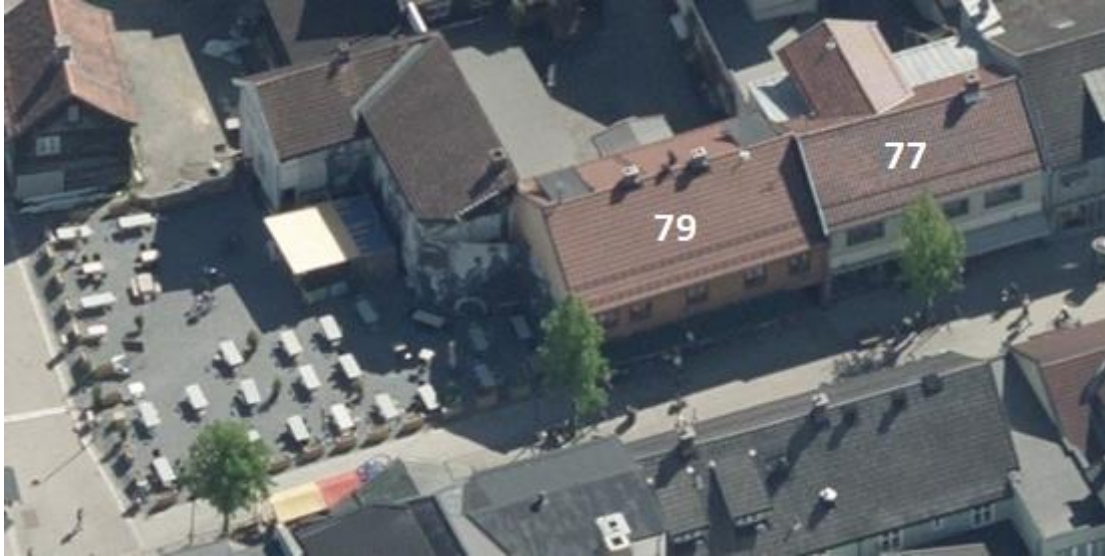
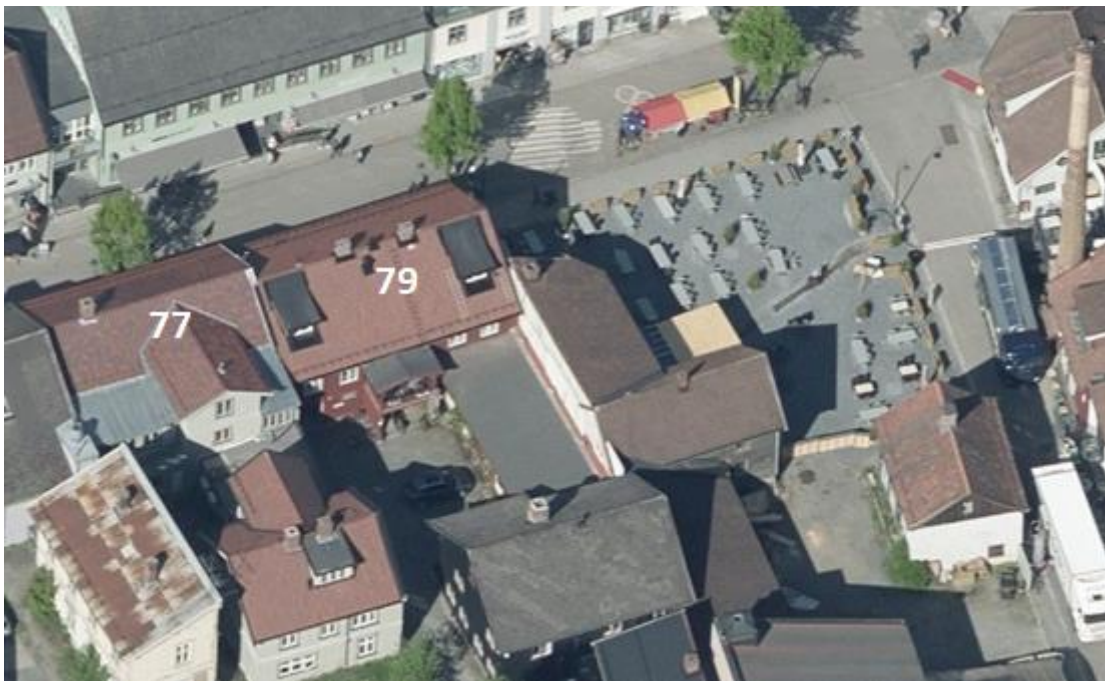
Storgata 77-81

Verneverdige bygninger:	Storgata 77 med bakgårdsbygning, 79 med to bakgårdsbygninger. <i>Nevnte bygg er registrert i SEFRAK.</i>
Risikomomenter:	Manglende brannvegg mellom Storgata 77 og 79. Kun lokale røykvarslere i bygg bakgård i 77.
Utførte tiltak:	Det er installert brannalarmanlegg i alle bygningene (ikke bakgård i 77). Man. vanntåkeanlegg på loft og <i>fasade i bakgård</i> i Storgata 79 og <i>flammedetektor i bakgård.</i>
Aktuelle tiltak:	Gjenoppbygging av Storgata 81 i henhold til nye forskrifter med brannvegg mot tilliggende bygninger. Installasjon av aut. vanntåkeanlegg i Storgata 77. <i>Montere flammedetektorer i bakgårder.</i> <i>Frekvens på boligtilsyn og feiing risikovurderes løpende.</i>

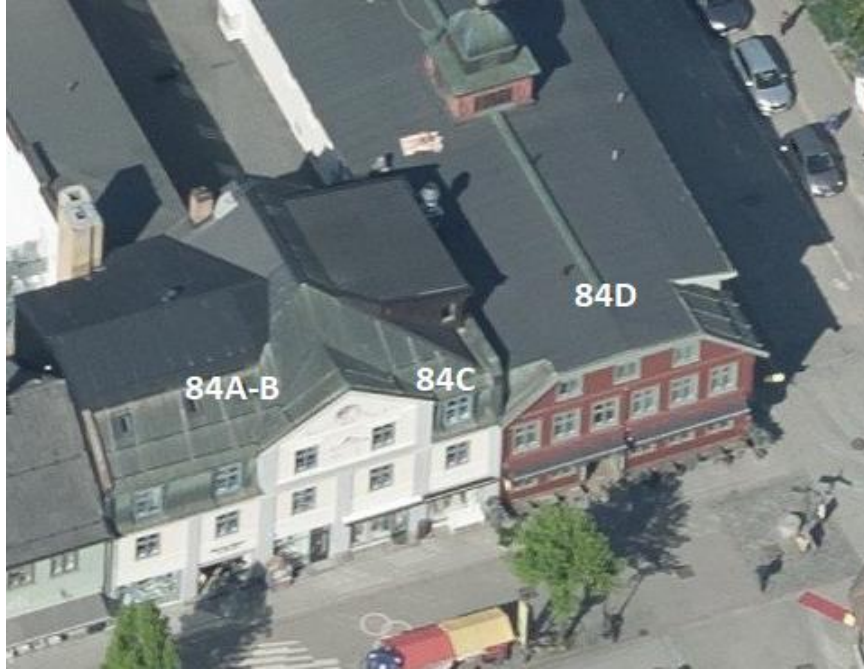
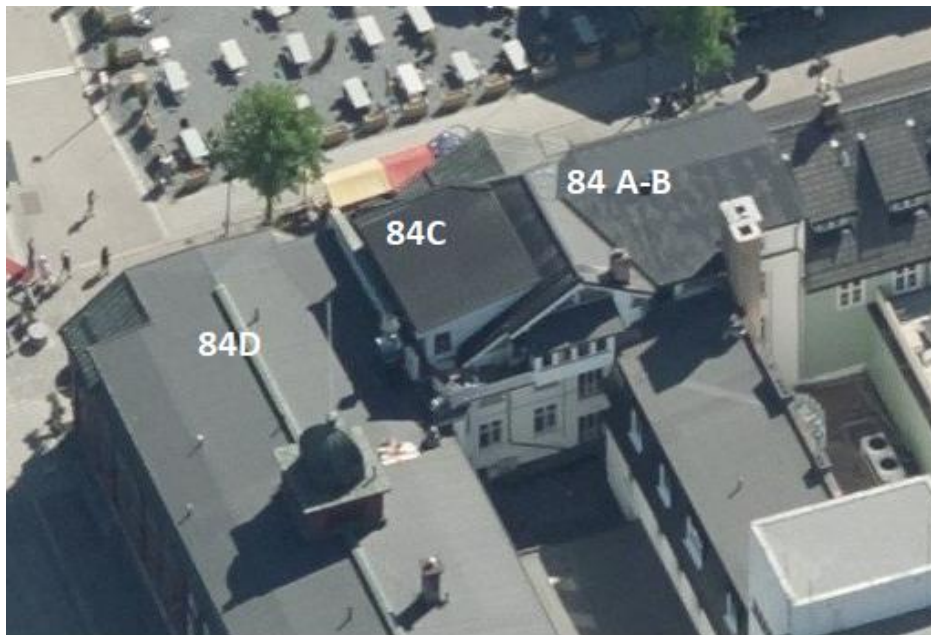
Storgata 84-A B C D

Verneverdige bygninger:	Storgata 84A-B-C-D er registrert i SEFRAK. Storgata 84D anses å ha spesielt stor verneverdi
Risikomomenter:	Manglende brannvegg mellom Storgata 84a-b og 84c. Ett utfordrende bygg da hele bygget tidligere var hotell. Senere har dette blitt sekjonert i forskjellige eiendommer. Brannteknisk er bygget å anse som en brannseksjon. Derfor påligger det eierne å ha god dialog og avklaring rundt brannsikkerheten.
Utførte tiltak:	Det er installert brannalarmanlegg med overføring til brannvesenet i alle bygningene Man. vannåkeanlegg i trapperom 84a. Automatisk slukkeanlegg 84 c-d. 84c-d er registrert som særskilt brannobjekt.
Aktuelle tiltak:	Montere aut. slokkeanlegg i 84 A-B. Montere flammedetektorer/ aut. slokkeanlegg i bakgård/atrium. Frekvens på §13 tilsyn, boligtilsyn og feiing risikovurderes løpende.

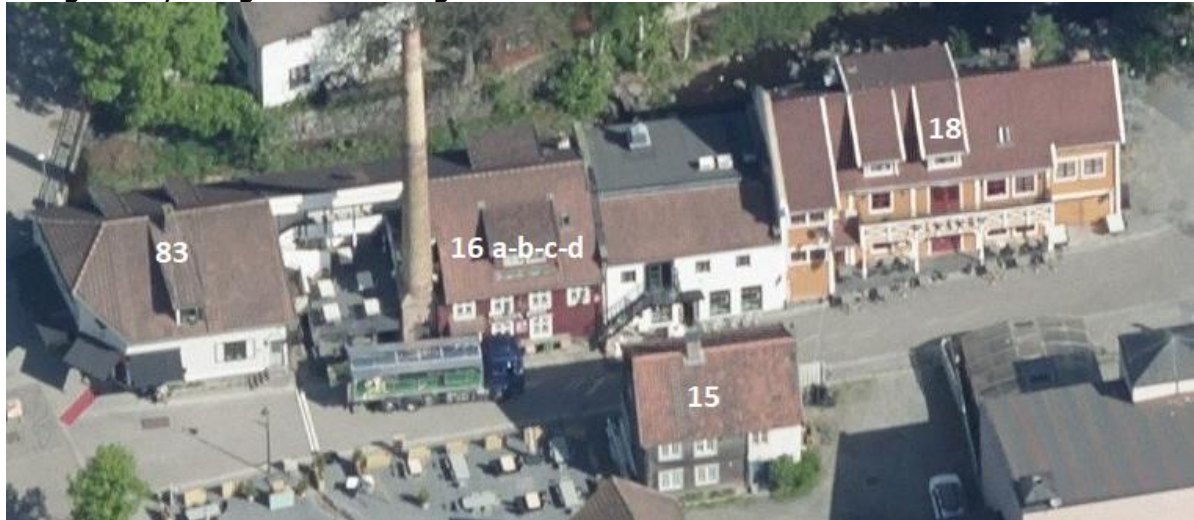
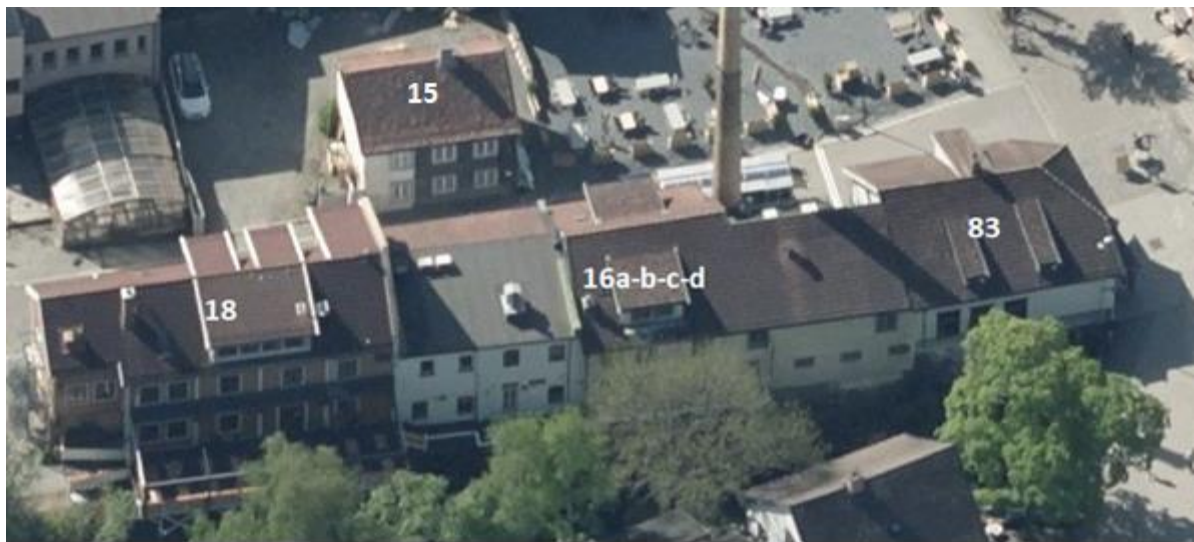
Storgata 83, Elvegata 15 – 16 og 18

Verneverdige bygninger:	<i>Ingen av byggene er oppført i SEFRAK noe som antagelig er feil Alle bygg utenom 18 er automatisk vernet</i>
Risikomomenter:	<i>15 liten risiko, frittstående bygg. 16 og 83, byggene er omgjort en rekke ganger, noe fare for spredning mellom bygg. Er serveringssteder i 16 og 18 noe som gir en noe økt risiko for uønskede hendelser. Samt gassfyrte terrassevarmere med gasstank.</i>
Utførte tiltak:	<i>15 man. vanntåke på loft. 16 og 18 brannvarslingsanlegg. 83 brannvarslingsanlegg og automatisk vanntåke i hele bygget, noe manglende vannforsyning (tiltak er gjort). 83, 16 og 18, er utarbeidet brannkonsept i 2020 som følges opp av brannvesenet, registrert som særskilt brannobjekt.</i>
Aktuelle tiltak:	<i>15 brannvarslingsanlegg. Heldekkende automatisk slokkeanlegg i 15 og 16. Oppfølging av handlingsplan i brannkonsept, 83, 16 og 18. Frekvens på boligtilsyn og feiing risikovurderes løpende.</i>

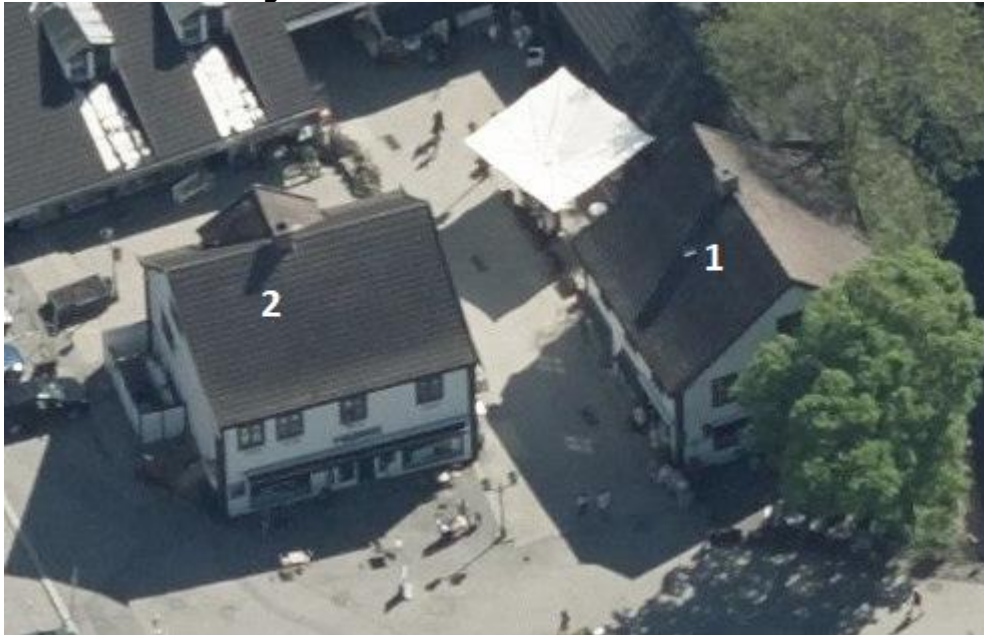
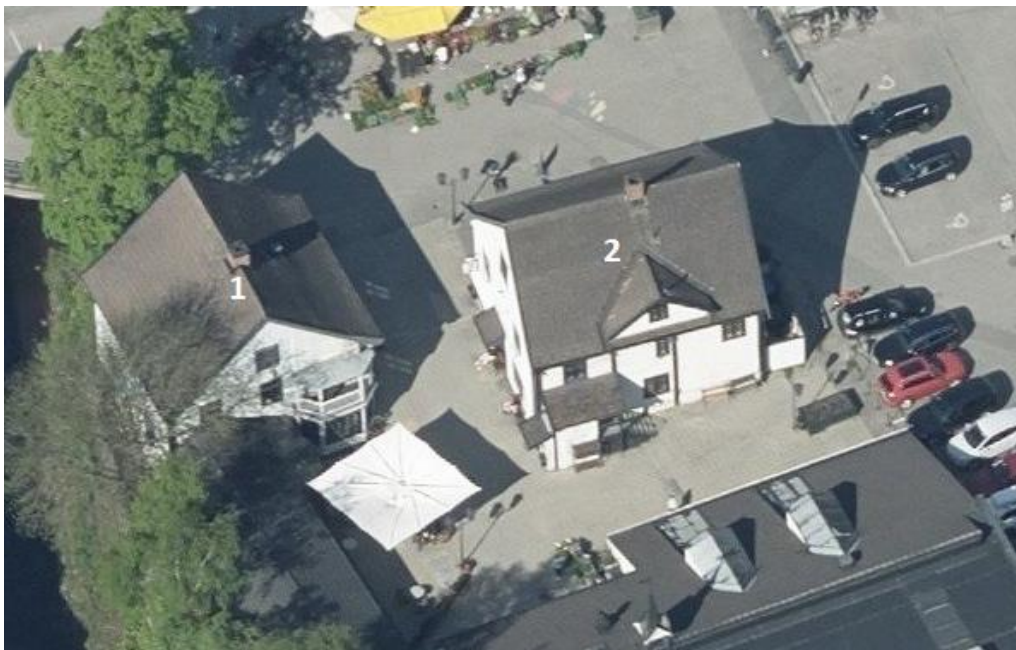
Mesnakvartalet 1 og 2

Verneverdige bygninger:	<i>Begge bygg er oppført i SEFRAK</i>
Risikomomenter:	Noe spredningsfare fra tilstøtende bygninger til nr.1.
Utførte tiltak:	Heldekkende brannvarslingsanlegg i disse og tilstøtende bygg.
Aktuelle tiltak:	<i>Aut. slokkeanlegg. Frekvens på boligtilsyn og feiing risikovurderes løpende.</i>

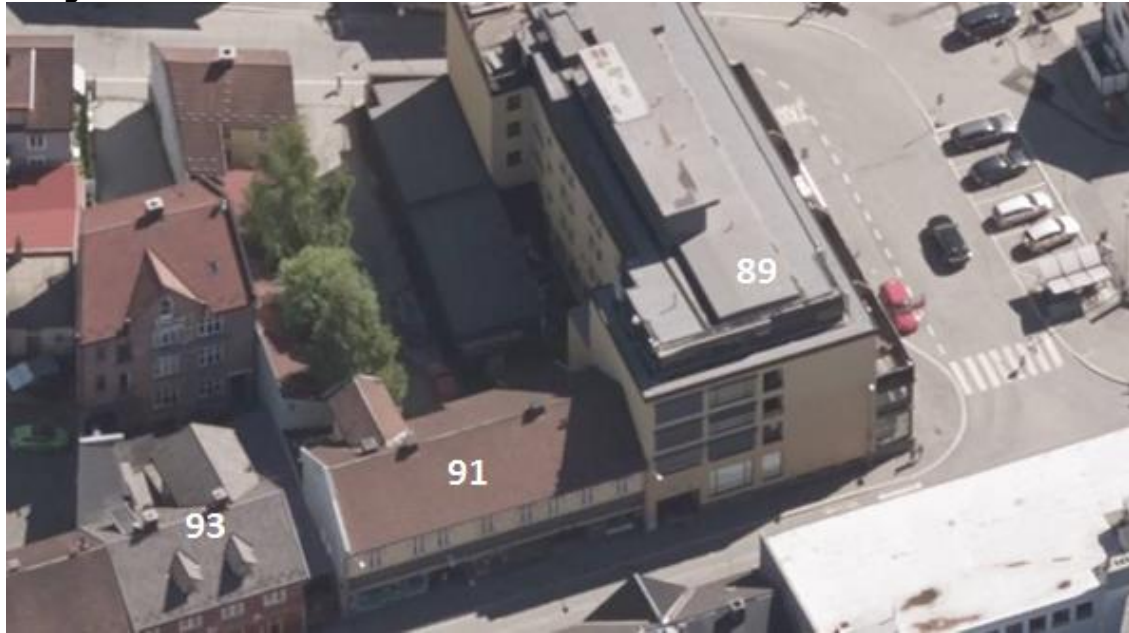
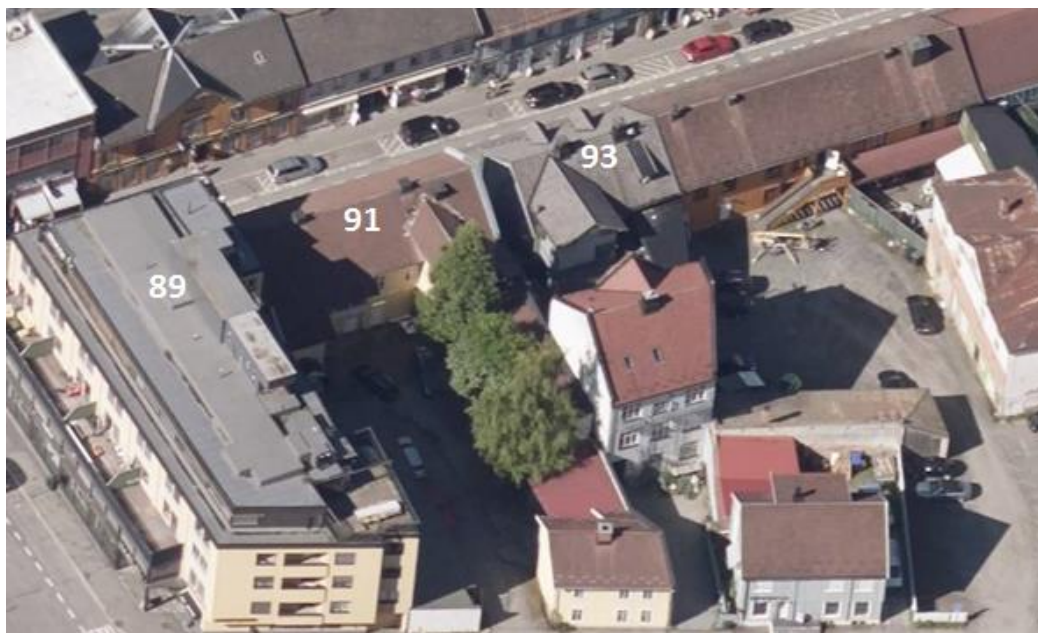
Verneverdige bygninger:	Storgata 91 med bakgårdsbygning og uthus, registrert i SEFRAK.
Risikomomenter:	Liten fare for brannspredning til nabobygg. Mangler brannalarmanlegg. <i>Storgt. 89 er utvendig etterisolert med isopor, særlig viktig att pusset fasade vedlikeholdes, kan medføre større brann.</i>
Utførte tiltak:	Ingen
Aktuelle tiltak:	Installere brannalarmanlegg. Installere aut. slokkeanlegg, loft prioriteres. <i>Frekvens på boligtilsyn og feiing risikovurderes løpende.</i>

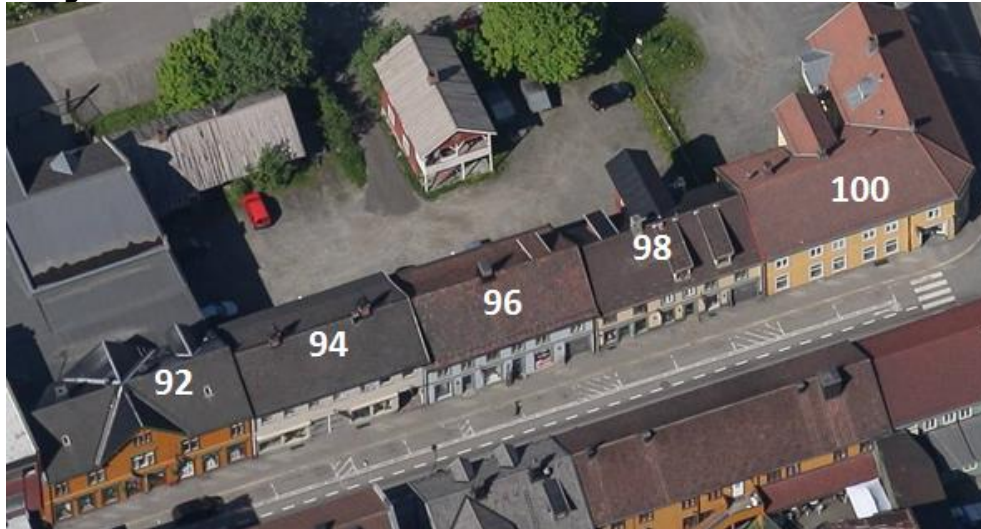
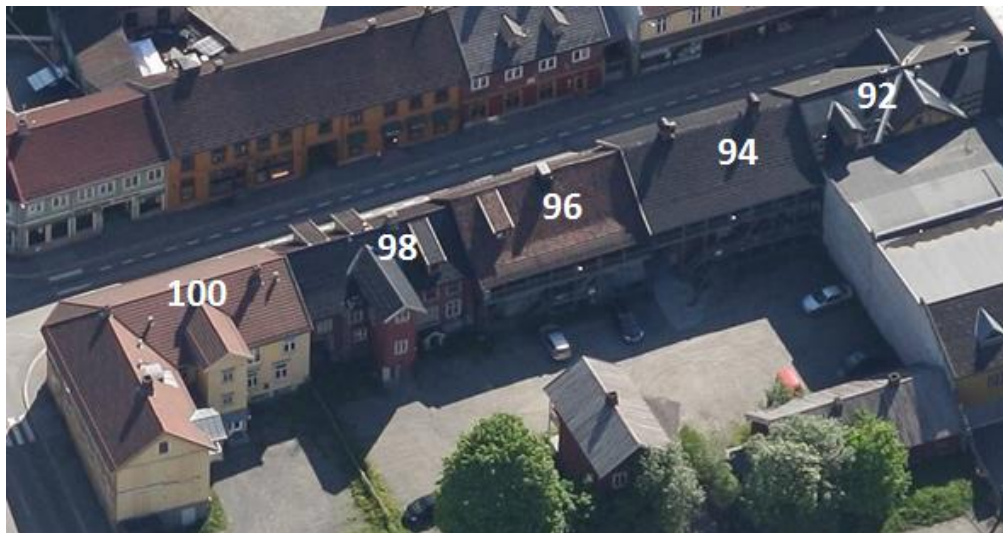
Storgata 92-100

Verneverdige bygninger:	Storgata 92,94,96,98 og 100. <i>Alle bygg registrert i SEFRAK. Storgata 100 anses å ha spesielt stor verneverdi</i>
Risikomomenter:	Brannvegg mellom Storgata 92 og 94 kun i 1 etg., ellers ingen brannvegger mellom bygningene i Storgata 94,96,98 og 100. Oppbevaring av butan og propan i Storgata 92. Ingen av bygningene i Storgata 95,96,98 og 100 har slukkeanlegg. Pågående byggesak 94, 96 og 98. Særlig stor fare for brannspredning mellom alle bygningene. <i>Loftsleilighet i 98 er ilagt bruksnekt av brannvesenet.</i>
Utførte tiltak:	Det er installert brannalarmanlegg i alle bygningene. Sprinkleranlegg i Storgata 92. Deteksjonskabel over svalgang i Storgata 94 og 96. <i>R15 skille på loft i 100. 94, 96 og 98 er registrert som særskilte brannobjekter.</i>
Aktuelle tiltak:	Installasjon av aut. slokkeanlegg. Installasjon av aut. slokkeanlegg på svalganger i Storgata 94 og 98. <i>Det er gitt tilsagn til støtte for montering av aut. slokkeanlegg i hele bygningsmassen 94,96 og 98 (ikke igangsatt september 2021).</i> Deteksjonskabel vurderes byttes til flammedetektorer. Storgata 100 er verneverdig hjørnebygning som kan være aktuell for installasjon av heldekkende aut. slokkeanlegg. <i>Frekvens på boligtilsyn og feiing risikovurderes løpende.</i>

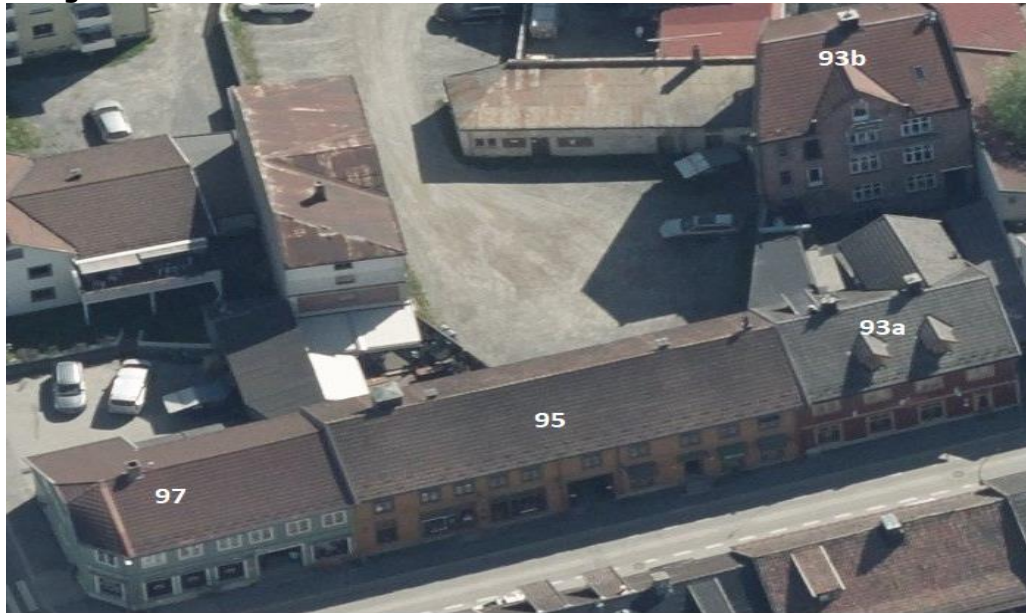
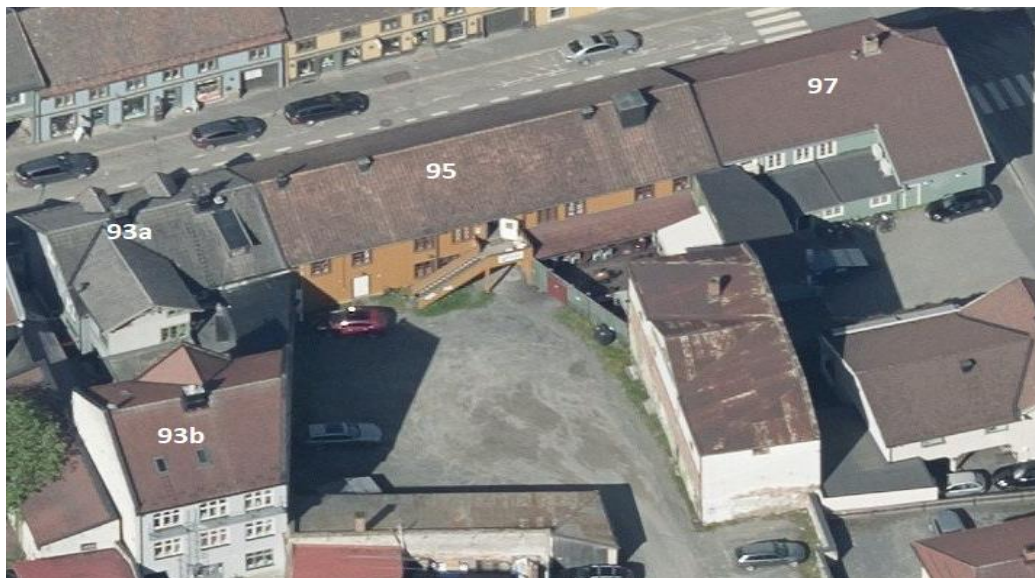
Storgata 93-97

Verneverdige bygninger:	Storgata 93 med bakgårdsbygning, 95 med bakgårdsbygning og 97 med uthus. <i>Alle bygg registrert i SEFRAK. Storgata 97 anses å ha spesielt stor verneverdi</i>
Risikomomenter:	Ingen brannvegger mellom bygningene. Uteplass i tilknytning til utestedene i Storgata 93 og 95 vurderes å gi høy risiko for utvendig brannstart. Eldre brannsentral med dårlig dekning i 97.
Utførte tiltak:	Det er installert brannalarmanlegg i alle bygningene ut mot storgata. Man. vanntåkeanlegg på loft i Storgata 95 og 97. <i>Storgata 93 har utarbeidet brannteknisk tilstandsanalyse, registrert som særskilt brannobjekt.</i>
Aktuelle tiltak:	<i>Vurdere tiltak i bakgårder av Storgata 93 og 95, montere flammedetektorer. Oppgradere brannsentral og dekningsområde i 93 (bygg i bakgård) og 97. Montere aut. slokkeanlegg i alle bygg. Frekvens på boligtilsyn og feiing risikovurderes løpende.</i>

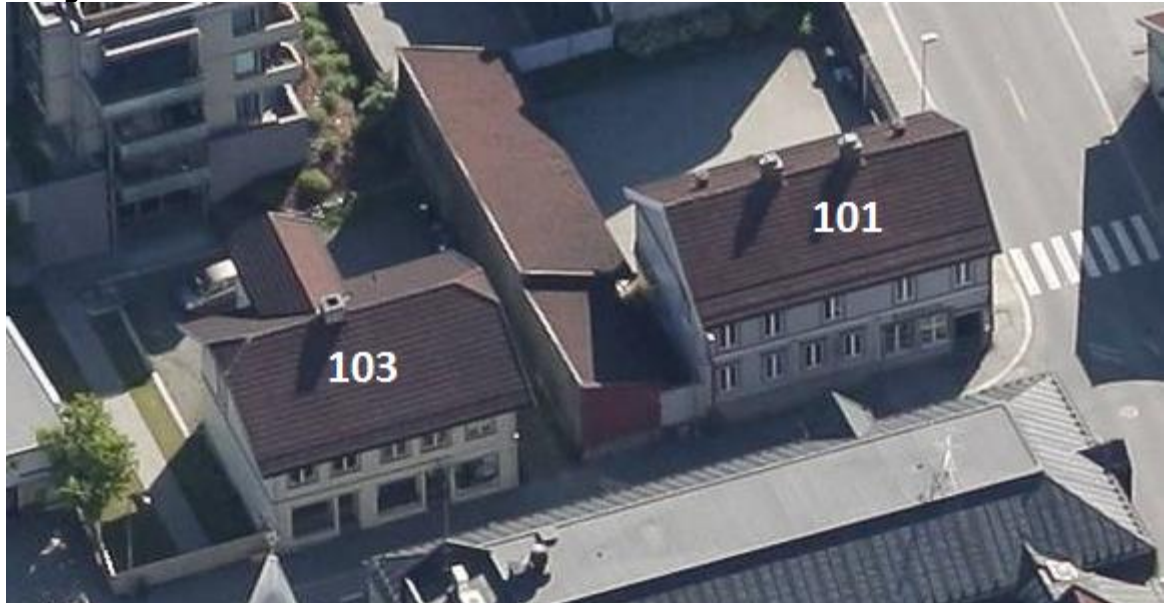
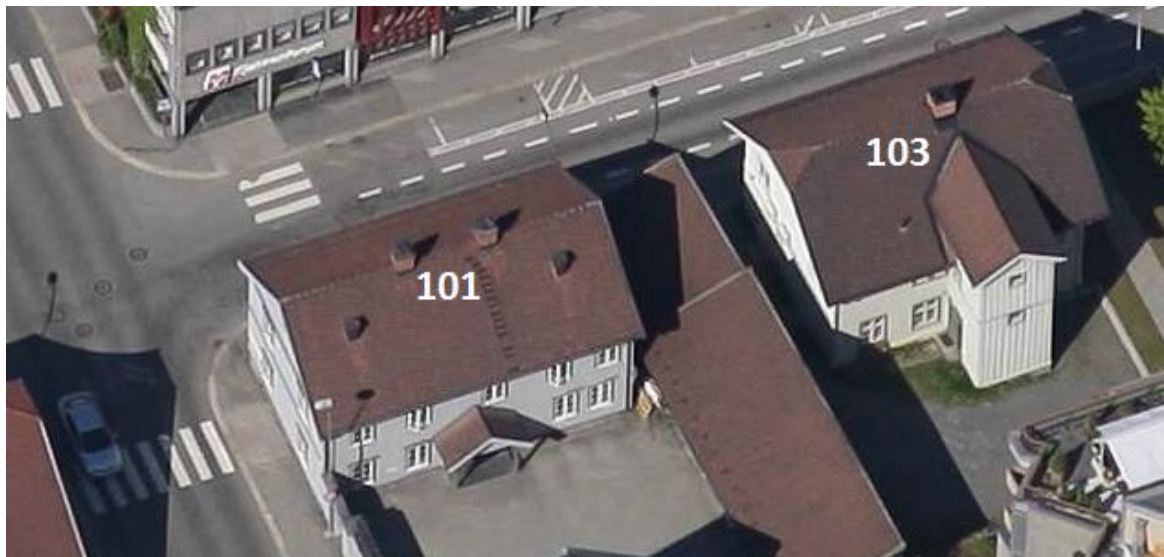
Storgata 101-103

Verneverdige bygninger:	Storgata 101 med vognskjul og 103 registrert i SEFRAK. Storgata 101 anses å ha spesielt stor verneverdi
Risikomomenter:	Brannalarmanlegg mangler i Storgata 103. Moderat fare for brannspredning fra Storgata 103 p.g.a. avstand til nabobygg.
Utførte tiltak:	Brannalarmanlegg installert i Storgata 101. Man. vanntåkeanlegg installert på loft i Storgata 101. Aut. sprinkleranlegg installert i vognskjul i Storgata 101, Sprinkleranlegget har vannforsyning fra parkeringskjeller i Buntmakergata.
Aktuelle tiltak:	Installasjon av brannalarmanlegg i Storgata 103. Installasjon av vanntåkeanlegg på loft i Storgata 103. Det bør vurderes å utvide dekningsområdet for fasadesprinkling av skjul i Storgata 101. Det mangler fasadesprinkling for fasade mot Storgata 103. <i>Frekvens på boligtilsyn og feiing risikovurderes løpende.</i>

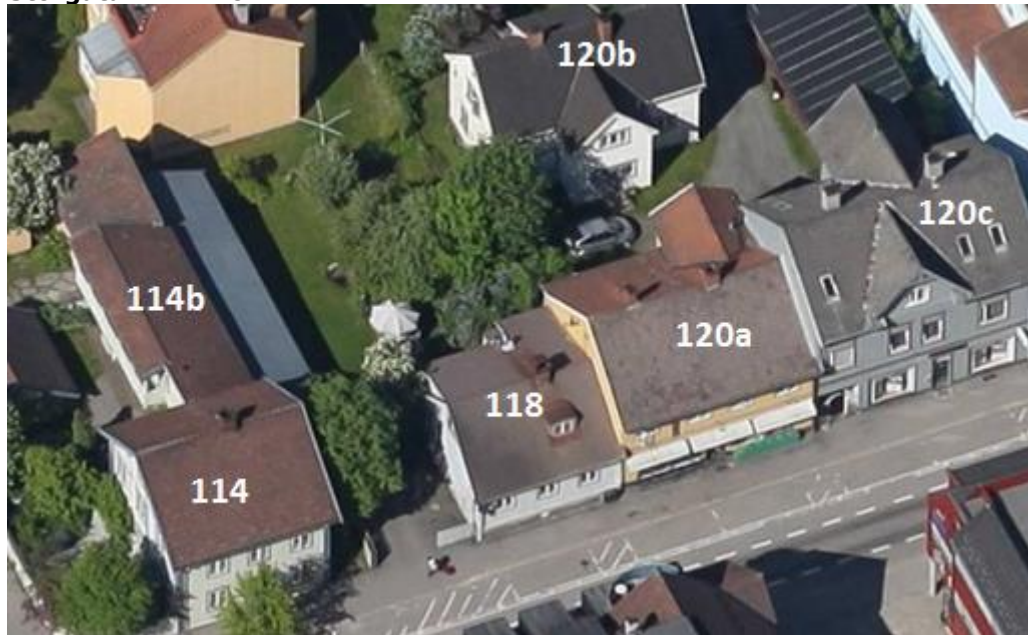
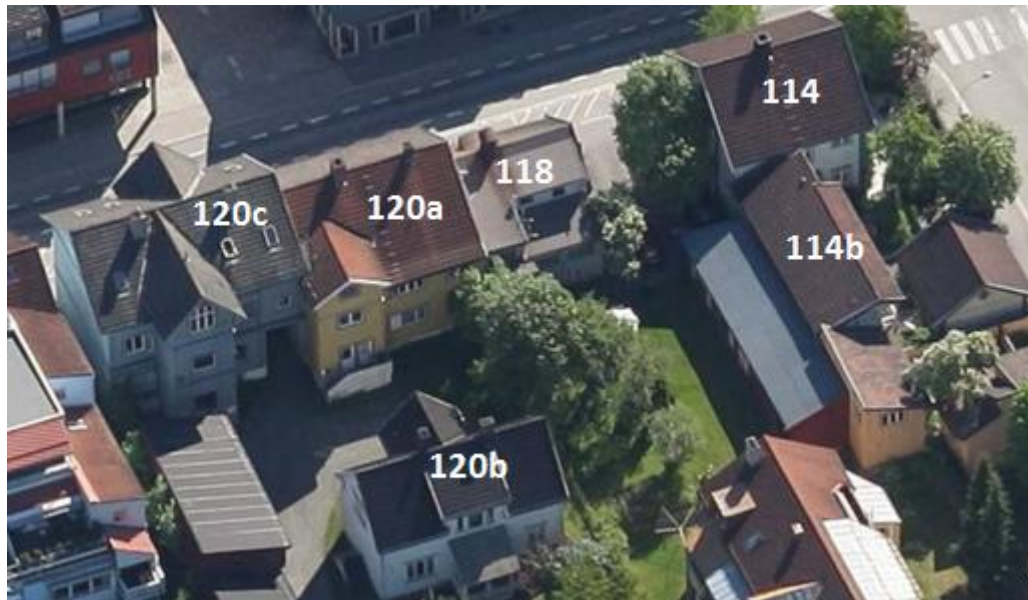
Storgata 114-120

Verneverdige bygninger:	<i>114, 114b, 118, 120a, 120c er registrert i SEFRAK. Storgata 114 anses å ha spesielt stor verneverdi</i>
Risikomomenter:	<i>Manglende brannvegger. Stor fare for brannspredning mellom 118 og 120a. Stor fare for brannspredning mellom 120a og 120c. Bygningene mangler brannalarmanlegg og vanntåkeanlegg.</i>
Utførte tiltak:	<i>Ingen, utenom enkle røykvarslere og pulverapparat</i>
Aktuelle tiltak:	<i>Installasjon av brannalarmanlegg i alle bygninger. Installasjon av aut. slokkeanlegg Bygningsmessige utbedringer i overgang mellom byggene/tette åpninger. Frekvens på boligtilsyn og feiing risikovurderes løpende.</i>

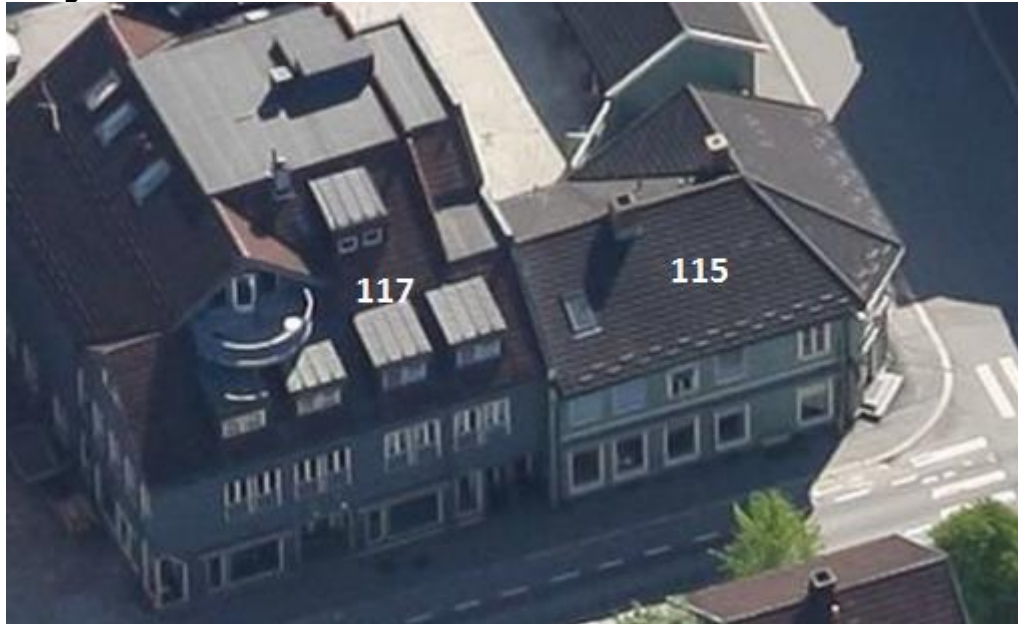
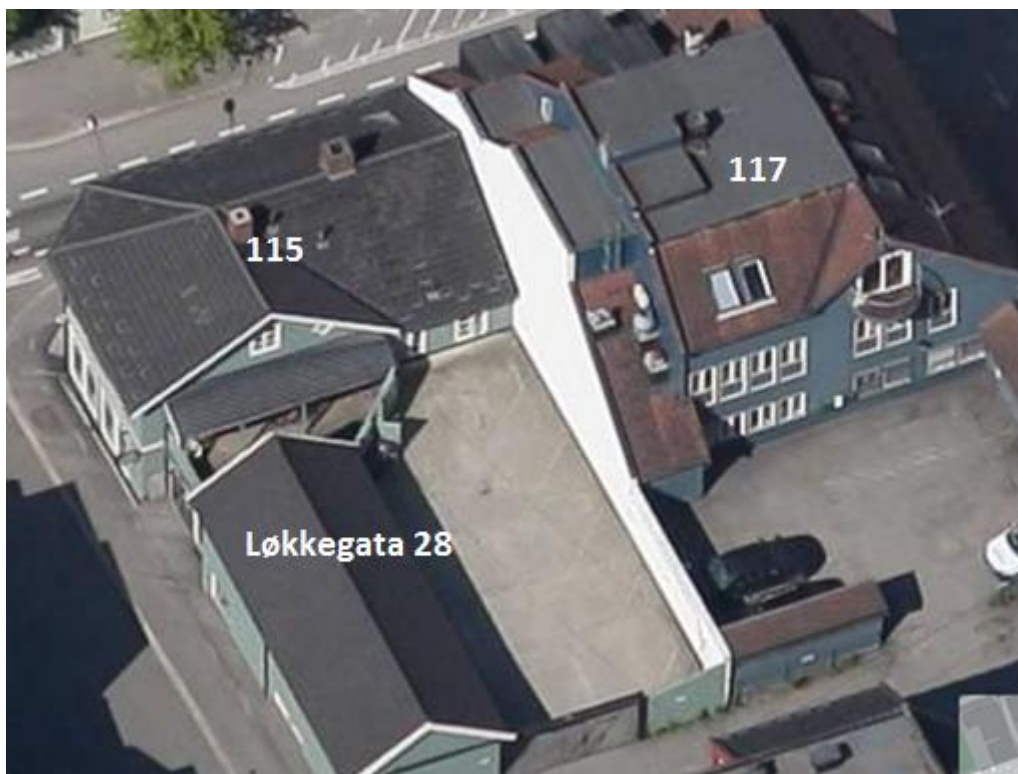
Storgata 115 -117

Verneverdige bygninger:	Storgata 115 er registrert i SEFRAC og anses å ha spesielt stor verneverdi
Risikomomenter:	Ingen spesielle. Brannvegg/seksjoneringsvegg mellom Storgata 115 og Storgata 117. Salgslokale på gateplan i Storgata 115 er utvidet til å omfatte deler av Storgata 117, det er installert brannport i brannvegg/seksjoneringsvegg i næringslokalet.
Utførte tiltak:	<i>Brannvarsling i 115 og 117</i>
Aktuelle tiltak:	<i>Aut. slokkeanlegg i 115. Frekvens på boligtilsyn og feiing risikovurderes løpende.</i>
