Øyer kommune

Skredfarevurdering

Leilighetsbygg Sagtomta

Oppdragsnr.: 5185421 Dokumentnr.: INGCEO-01 Versjon: J01
2018-12-11

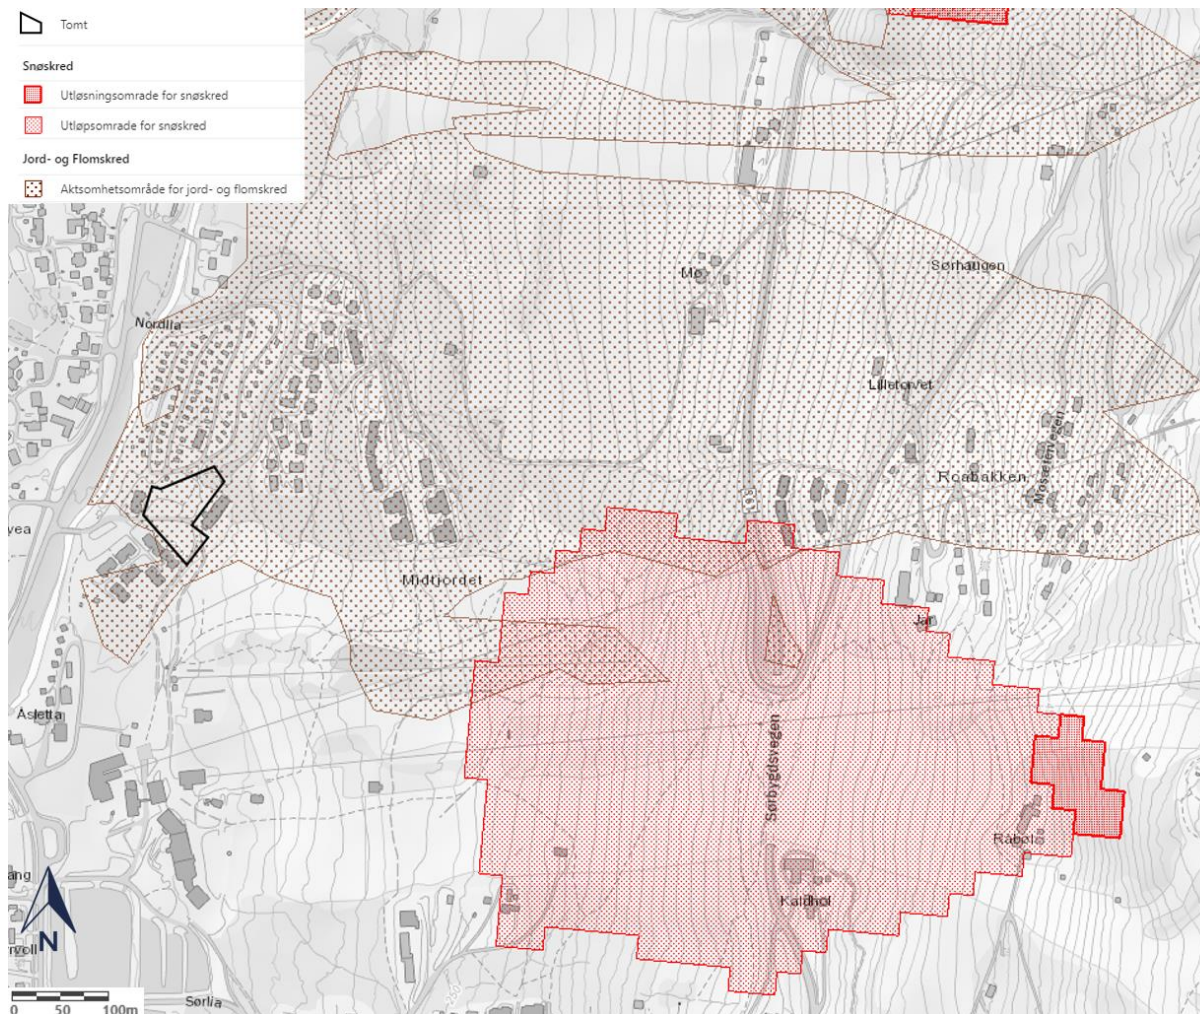
I henhold til Norges vassdrags- og energidirektorat (NVE) sine aktsomhetskart ligger hele planområdet innenfor aktsomhetsområdet for jord- og flomskred, se figur 2. Aktsomhetskartet for snøskred viser et begrenset utløsningsområde i terrenget, hvor et mulig utløpsområde sannsynligvis ikke vil nå ned til tomta.

Figur 2: Kart viser aktsomhetsområde for jord- og flomskred, samt snøskred (NVE, 2018). Den aktuelle tomta ligger innenfor aktsomhetsområdet for jord- og flomskred, og er vist med svart innramming i kartet.

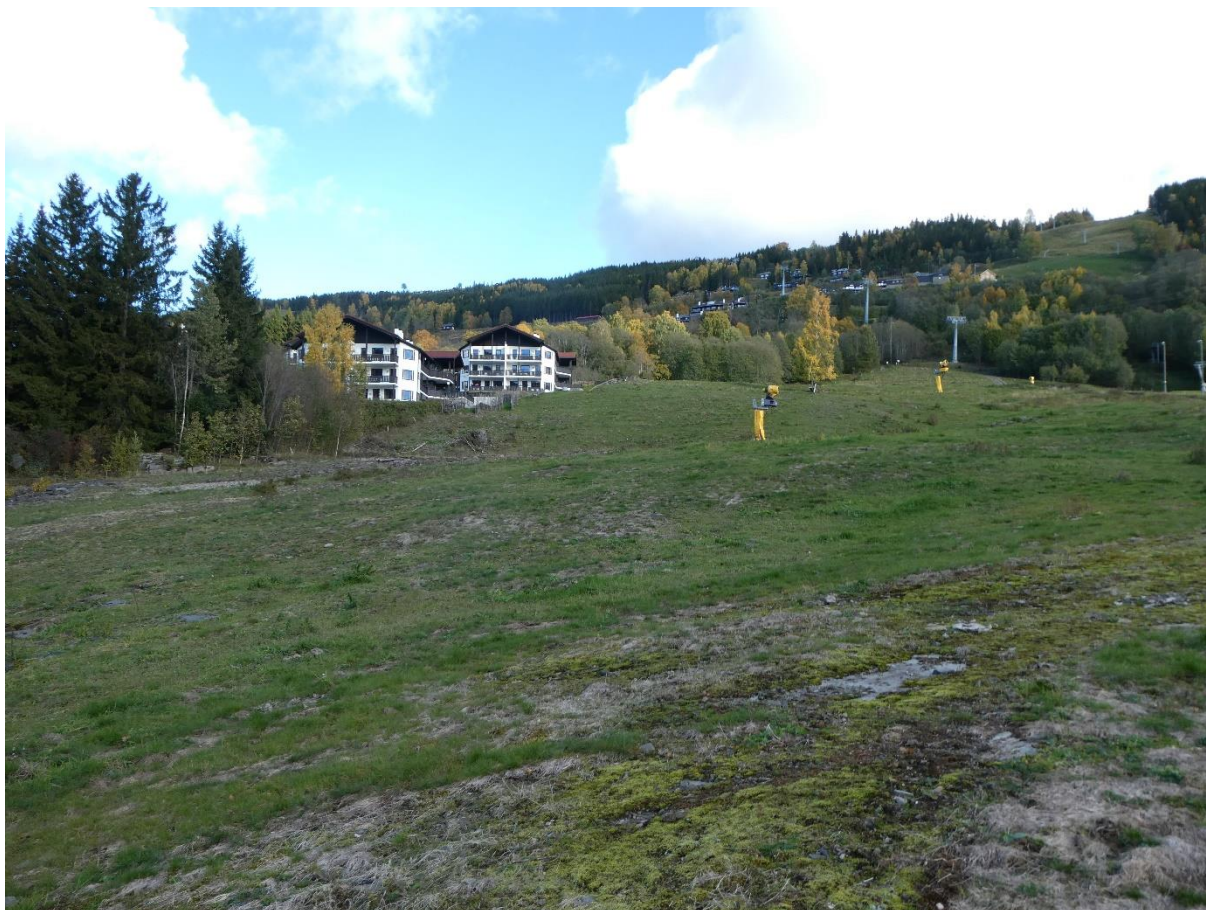
Figur 3: Oversiktsbilde skibakke over tomt

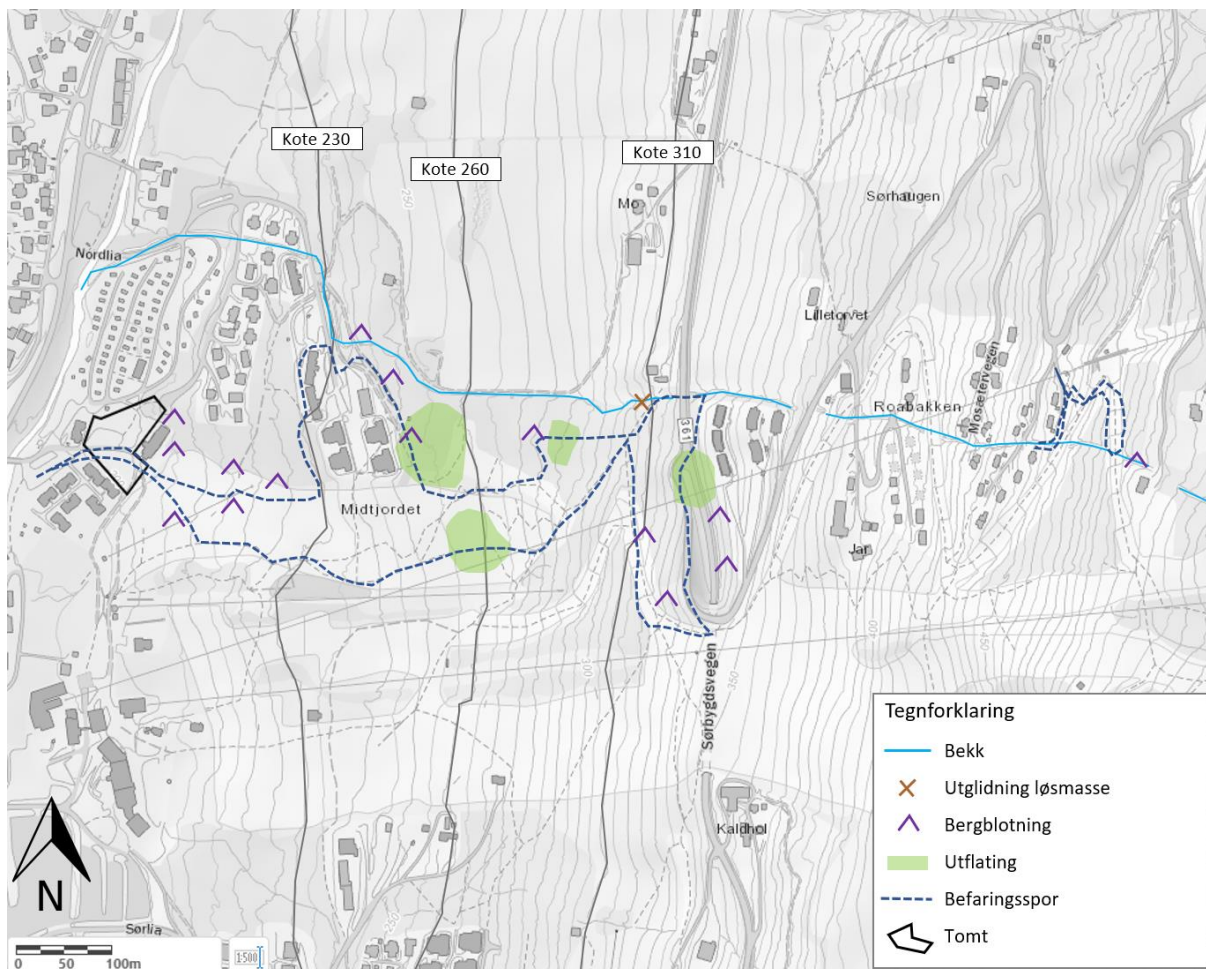
Kartet i figur 4 viser registreringer av terrengformasjoner, bergblotninger, vannveger, potensielle løснеområder osv. gjort i felt den 3. oktober.

Figur 4: Registreringskart fra befaringen den 3. oktober.

Bekken som drener i lia over tomta renner over berg i nedre deler av dreneringsløpet. Lenger opp, over kote 310, er bekken til dels erosjonssikret med store blokker og det er observert stein og blokk i bekkeløpet. Det ble registrert ett punkt med utvasking av løsmasser i bratt sideterreng ned mot bekk, se figur 4 for plassering. Dette er vurdert å være en lokal utglidning av uten betydelig størrelse.

Mellom kote 260 og 310 er sideterrengnet på begge sider av bekken bratt, slik at overløp i retning skibakken og mot vurdert tomt er lite sannsynlig. Ved kote 230 har bekken en 90° retningsendring, der den er lagt om i forbindelse med utbygging i området (se figur 4). Her kan overløp trolig oppstå ved store vannmengder. Vannet vil da følge asfaltert veg eller drenere mot bebyggelse nord for tomt. På grunn av begrenset tilgang til eroderbare løsmasser vil ikke dette kunne påvirke skredfaren.

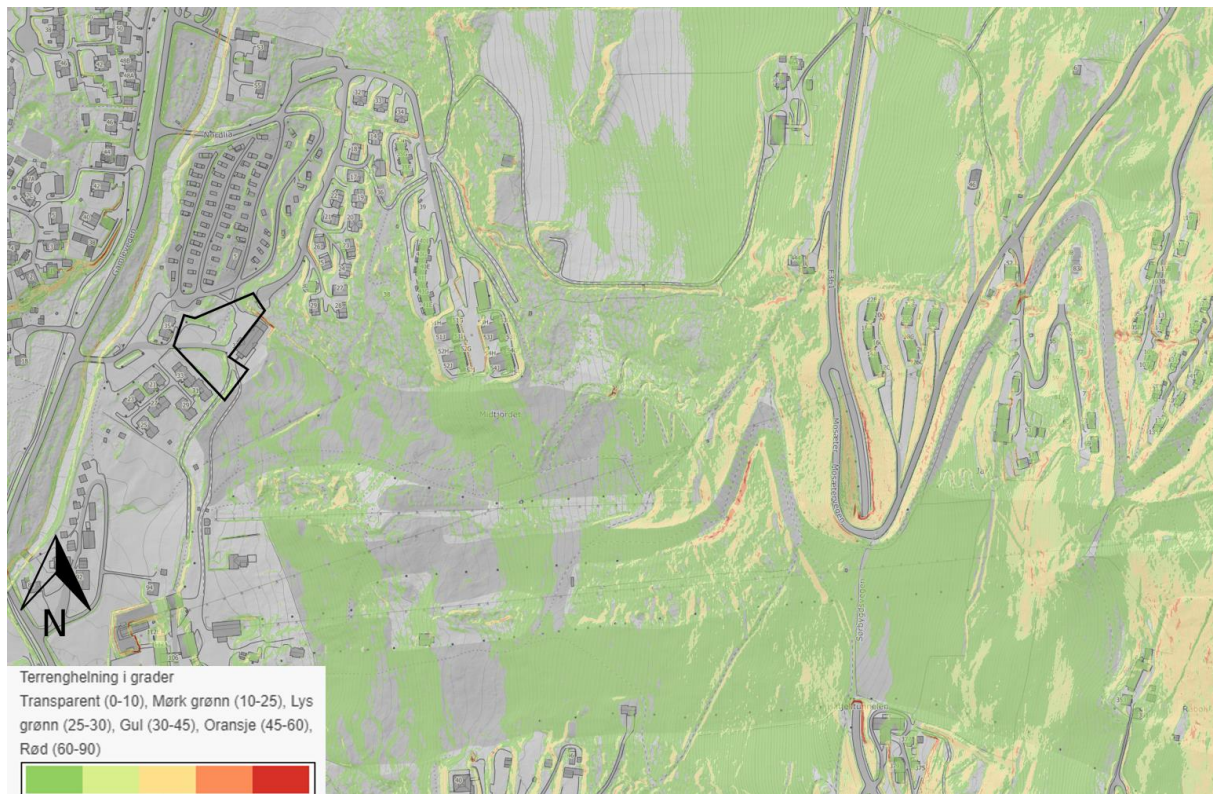
Planområdet ligger omtrent på høydekote 200. Selve tomteområdet har lite helning, mens terrenget østover, opp gjennom skianlegget og overliggende bebyggelse, har en helning som varierer mellom 0-25°. Ca. 500 m øst for tomta, på kote 310, blir terrenget brattere med helninger mellom 25-35° (figur 5). Langs veg og bebyggelse er terrenget kunstig planert og terrassert, noe som har gitt brattere helninger enn naturlig helning i området(gul).

Figur 5: Helningskart (hoydedata.no) med aktuell tomt (svart).

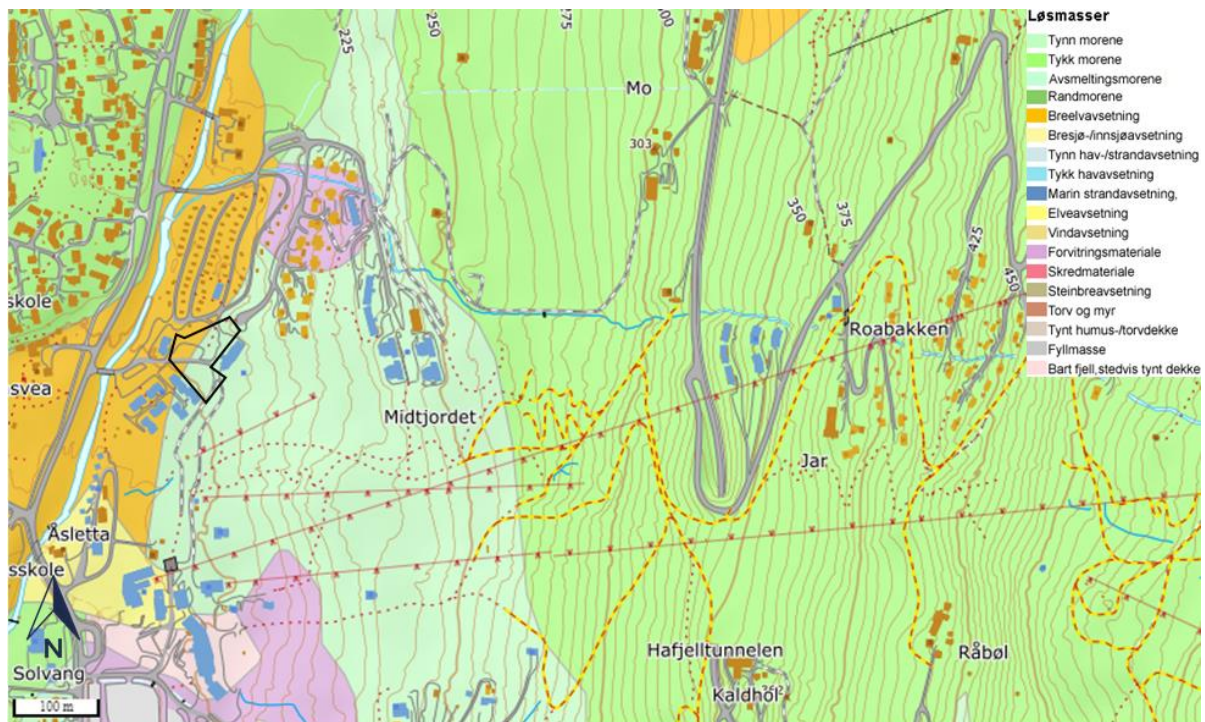
Løsmassekartet fra NGU (2018), figur 6, viser at selve tomta ligger på breelavsetning og tynn morene. I dalsiden rett over tomta er det tynt morenedekke, mens i øvre deler av skråningen er det indikert tykk morene. Kartet viser også noe forvittringsmateriale i bebygd område like over tomta.

Løsmassekartet stemmer god overens med observasjoner i felt. Det ble observert skrint løsmassedekke i nedre del av lia, sammen med noe forvittringsmateriale. Det er registrert bergblotninger oppover store deler av lia, se figur 4. I øvre deler av vurdert område, hvor løsmassekartet viser tykt morenedekke, er det registrert bergblotninger. Løsmassedekket kan være mektigere her, men der det er registrert bergblotninger er det avvik fra løsmassekartet.

Figur 6: Utsnitt av løsmassekart (NGU, 2018)

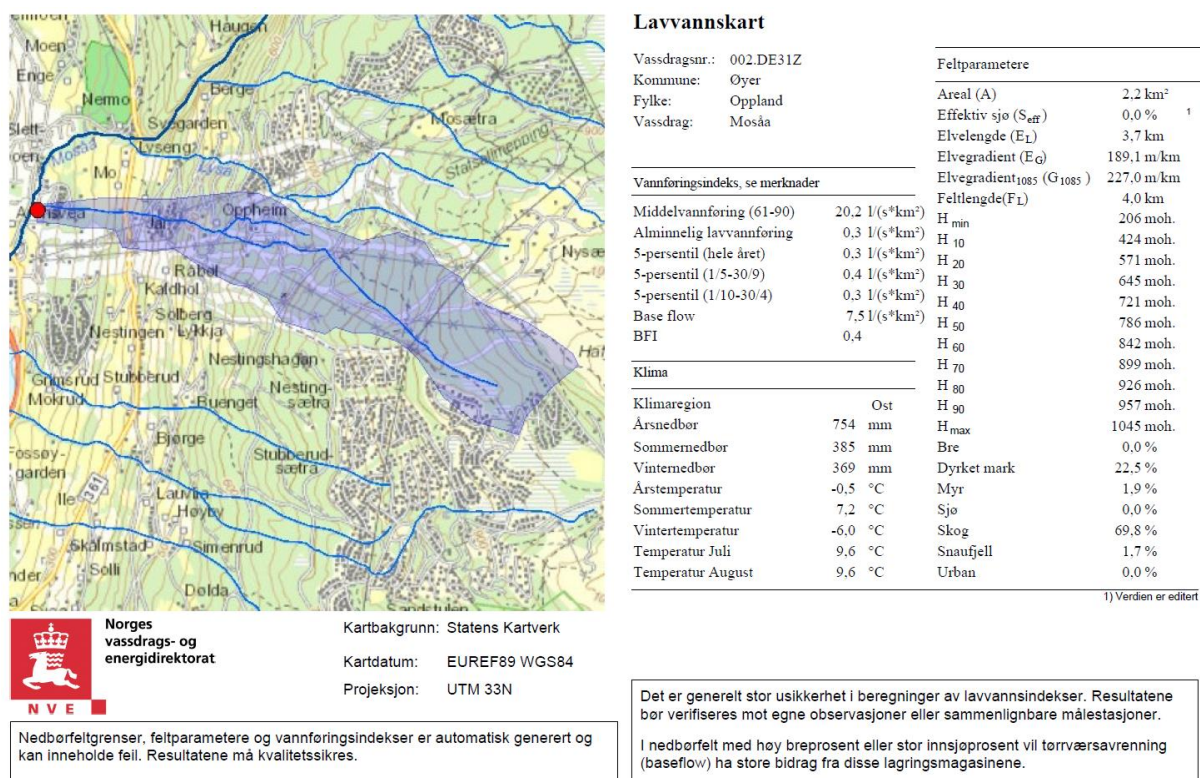
Nedbørfeltet til Nordlibekken er beregnet til ca. 2,2 km² ved utløpet i Mosåa (se figur 7). Feltet er veldig bratt og har rask responstid, og har således høy spesifikk avrenning. Ved registrering av de viktigste stikkrennene og bekkelukkingene i felt ved befaringen, sammenlignet med grove flomberegninger i etterkant, så anses de fleste kryssningspunktene å ha alt for liten kapasitet i forhold til intens nedbør og/eller snøsmelting. Med hensyn til dimensjonerende flom, som er 200 års gjentakintervall med klimafaktor på 40 %, så har trolig ingen kryssningspunkt tilstrekkelig dimensjon. Grovt beregnet flomverdi for hele nedbørfeltet gir 5-10 m³/s, og mest sannsynlig nær den høyeste verdien. Stikkrenner på 1000 mm vil ikke være tilstrekkelig, som er eksisterende situasjon i nedre del av bekken. De har ifølge håndbok N200 fra SVV en kapasitet på om lag 1,2 m³/s. Det er mye erosjonssår/-spor i områdene der det er stikkrenner og bekkelukkinger, noe som bekrefter den manglende kapasiteten.

I tillegg er det registrert at det er sedimenter foran de fleste kryssningspunktene, noe som forringer kapasiteten ytterligere. Noen stikkrenner var også nesten helt tett.

Figur 7: Til venstre sees nedbør-/avrenningsfeltet til Nordlibekken, fra bruk av programmet NEVINA (nve.no) etter noen korrigeringer av feltgrensen via kartstudier. Feltparametere vises til høyre.

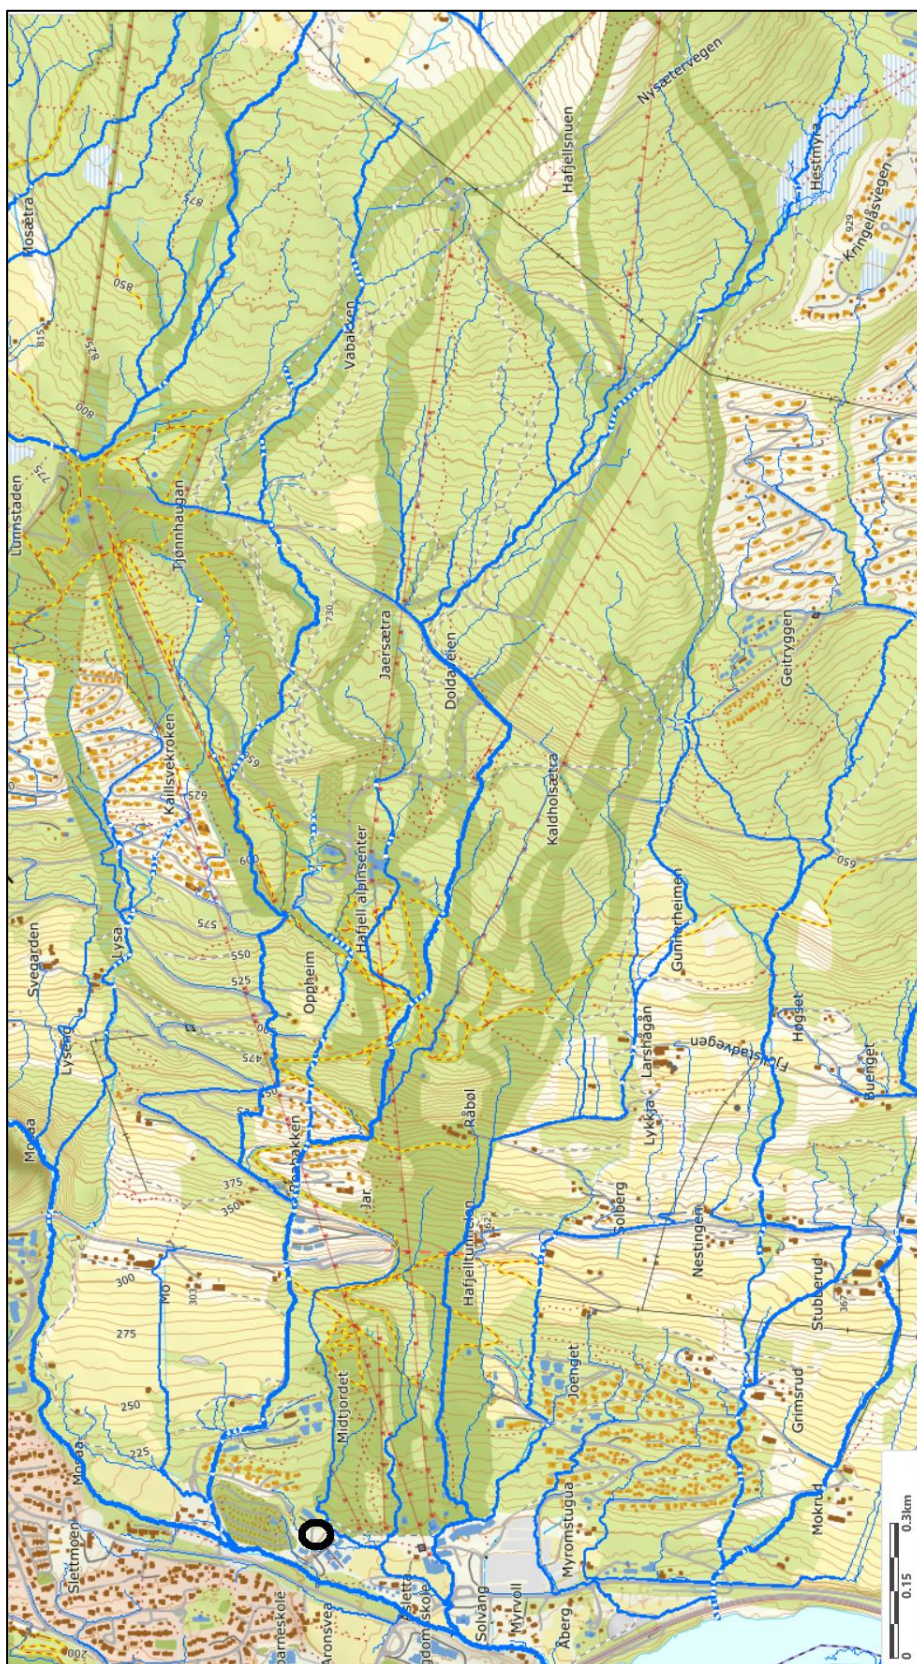
Flomveiskartet over området (Figur 8) viser at det kan bli mange vannveger ved intens nedbør og/eller snøsmelting. Ved feltbefaringen ble det observert mange sårbare punkt/områder og mange erosjonsspor, som antyder at vann kan komme på avveie en rekke steder, spesielt ved stikkrenner og bekkelukkinger. I de deler av alpinbakkene der det var mye løsmasse så en mange erosjonsspor, gjerne i forbindelse med forsøk på små dreneringstiltak. Ved disse stedene er det vanskelig å forutsi hvor vannet vil kunne drenerer ved neste større nedbør-/snøsmeltings hendelse. I skibakken er det etablert sykkelstier. Disse kan ved store nedbørmengder eller i snøsmeltingsperioder fungere som ledere for overflatevann. Ingen slike stier leder ned mot tomteområdet.

Figur 8: Flomveiskart for planområdet (Innlandsgis). Antatte flomveier, ut fra topografi hvor vannet kan samle seg og drenere videre, er markert med blå linjer. Flomveiene med tykkeste farge er beregnet til å samle mest vann. På grunn av menneskelige inngrep er det store usikkerheter i hvor flomveiene går, bl.a. på grunn av at alle åpne og helt eller delvis tette stikkrenner sjelden er registrert og tatt hensyn til. Den svarte sirkelen nederst markerer prosjektområdet..

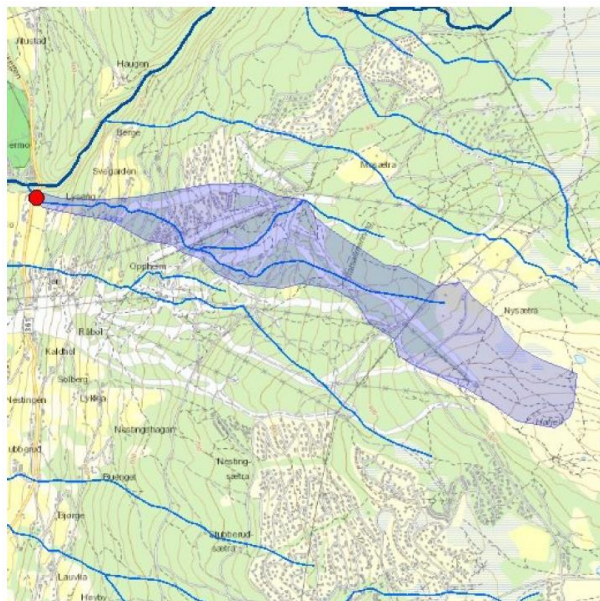
Øyer kommune fryktet mest at vann fra bekken Lysa, som drenerer ut i Mosåa litt lenger mot nord, skal renne over i Nordlibekken. Nedbørfeltet til Lysa er beregnet til ca. 1,5 km² ved utløpet i Mosåa (se Figur 9). Dette feltet er også veldig bratt og har rask responstid, og har sannsynligvis høyere spesifikk avrenning enn Nordlibekken. Grovt beregnet flomverdi for hele nedbørfeltet gir 4-8 m³/s, og mest sannsynlig nær den høyeste verdien. Ved registrering av de viktigste stikkrennene og bekkelukkingene gjennom Hafjell alpinanlegg ved befaringen, sammenlignet med grove flomberegninger i etterkant, så anses de fleste krysningspunktene også her å ha alt for liten kapasitet i forhold til intens nedbør og/eller snøsmelting. Med hensyn til dimensjonerende flom, som er 200 års gjentakintervall med klimafaktor på 40 %, så har trolig ingen krysningspunkt tilstrekkelig dimensjon. Det er også her mye erosjonssår/-spor i områdene der det er stikkrenner og bekkelukkinger, noe som bekrefter den manglende kapasiteten.

Figur 9: Til venstre sees nedbør-/avrenningsfeltet til Lysa, fra bruk av programmet NEVINA (nve.no) etter noen korrigeringer av feltgrensen via kartstudier. Feltparametere vises til høyre.

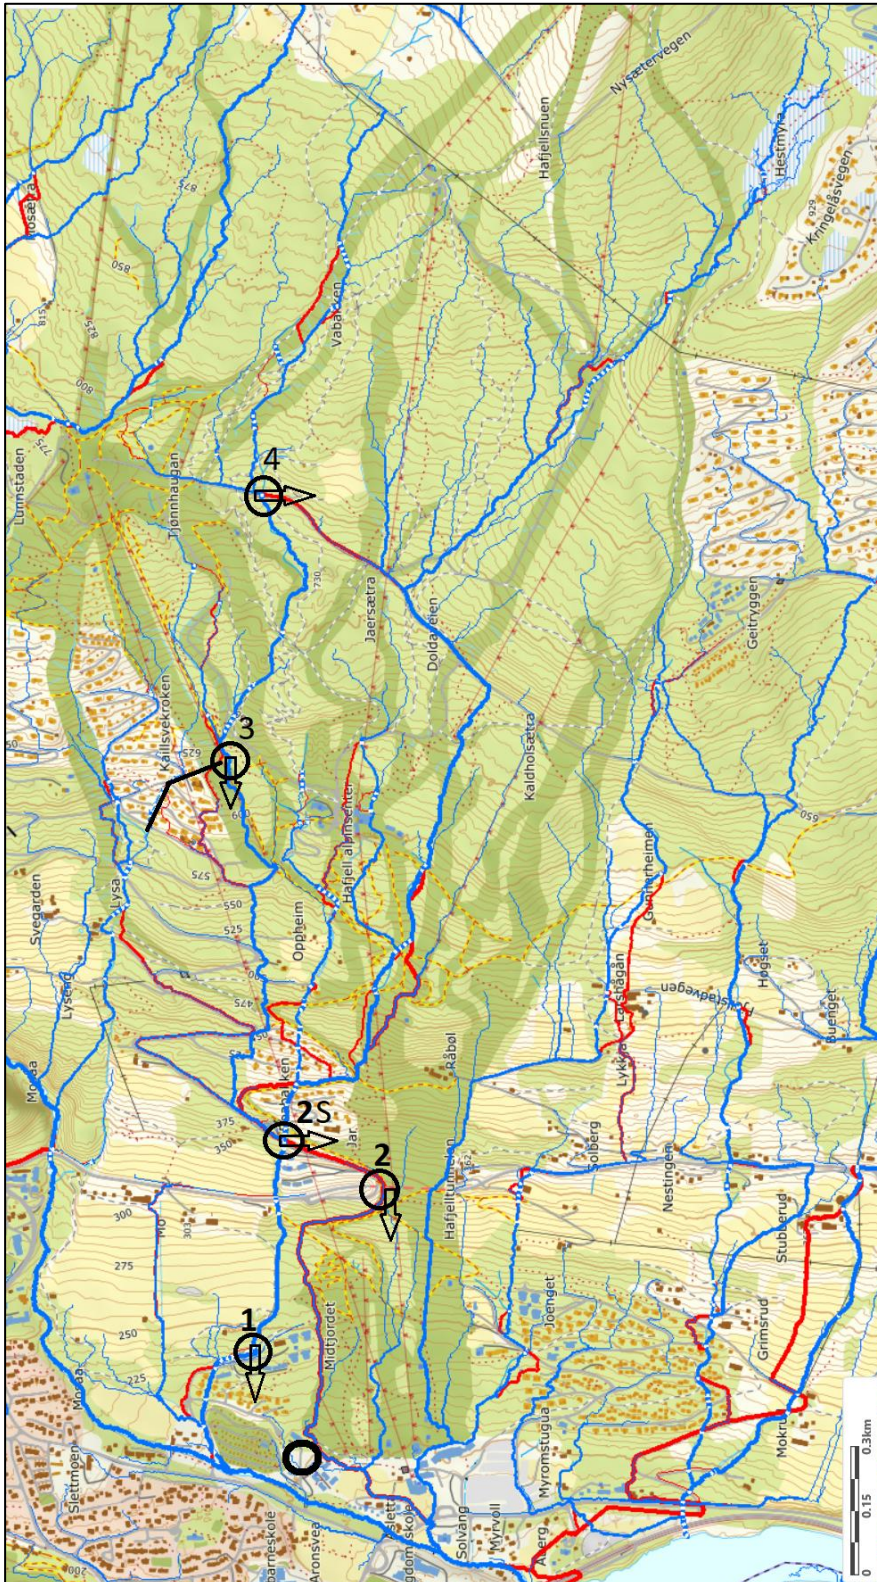
4) Stikkrenne i Lysa kan gå tett og store deler av dette feltet oppstrøms stikkrenna kan drenere langs veien mot øst og over i Nordlibekken og øke vannmengden til Nordlibekken herfra og nedover, anslagsvis med flere m³/s ved ekstremisituasjoner.

3) Lysa ender her i en sedimentasjonsdam og ledes rett nordover i en bekkelukking (800 mm) under hyttefeltet og ut til ca. der det står Lysa på kartet, angitt med en svart strek i figur 10. Denne dammen/bekkelukkingen kan lett gå full på grunn av mye vann og/eller tette seg grunnet mye sedimenttransport. Kapasiteten til bekkelukkingen er alt for liten ved en stor flomhendelse. Relativt mye vann (fra ca. 2/3 av Lysas nedbørfelt) kan da drenere rett gjennom dammen og ta på avveie nedover flomveien, der det er tegnet pil i Figur 10. Denne vannmengden vil også til slutt sannsynligvis ende ned i Nordlibekken enten sør-vestover eller vestover ned i aktsomhetsområdet og drenere og erodere seg gjennom et lengre område med bl.a. diverse hyttefelt.

2) Vannet som stikkrenna oppstrøms ikke har kapasitet til i dette området (markert med 2S i figur 10), samt eventuelt det vannet som ellers er på avveie og kan drenere ned skibakken, vil drenere ut av denne svingen. Registrering i felt viser mye erosjonssår/-spor (som mange andre steder i skitraseene og veiene oppstrøms). Hvis det kommer mye vann her er det noe uvisst hvordan det fordeler seg videre nedover.

1) Her har Nordlibekken en 90 graders knekk/sving og har mindre stikkrenner enn oppstrøms. Her kan vannet ta på avveie, enten ned langs veien eller tvers over veien hvis det blir mye erosjon/massetransport. Registrerte forhold ved befaring viste at det kan ha vært en god del erosjon/massetransport i dette området. Noe av vannet i en ekstremisituasjon vil derfor muligens drenere ned gjennom hyttefeltet og inn mot planområdet herfra.

Figur 10: Flomveiskart for planområdene (Innlandsgis). Antatte flomveier, ut fra topografi hvor vannet kan samle seg og drenere videre, er markert med blå linjer. Røde linjer er der vannet kan ta andre veier hvis stikkrenner går tett. Flomveiene med tykkeste farge er beregnet til å samle mest vann. På grunn av menneskelige inngrep er det store usikkerheter i hvor flomveiene går, bl.a. på grunn av at alle åpne og helt eller delvis tette stikkrenner sjeldent er registrert og tatt hensyn til. Den nederste sirkelen markerer prosjektområdet, mens sirklene med tallene fra 1 til 4 angir de mest sårbare punktene. Inntegnede piler viser hvor vannet kan drenere videre etter de sårbare punktene. Svart strek fra punkt 3 angir bekkelukkingen til Lysa.

Under en ekstremhendelse kan en således få mye vann på avveie og omfattende skader i områdene oppstrøms planområdet. Ved nåværende forhold så kan noe av det vannet som kommer på avveie fra oppstrøms områder og helt ned mot planområdet drenere inn på tomten. Men det vurderes at det lite sannsynlig for at overvann/flomvann kommer inn på tomten hvis en gjør tiltak og etablerer avskjæringsgrøfter rett oppstrøms planområdet i nord-øst og sør-øst.
