Oppdragsgiver	Navn COWI AS	Kontaktperson Kim André Larsen
Oppdrag	Nummer og navn 18411 - Reguleringsplan E6 Storhove – Øyer – Fagområde Skred	Oppdragsleder Nils Arne K. Walberg
Dokument	Nummer 18411-02-1 Utført av Nils Arne K. Walberg	Dato 2019-02-08 Kontrollert av Sondre Lunde

Reguleringsplan E6 Storhove – Øyer- Skredfarevurdering

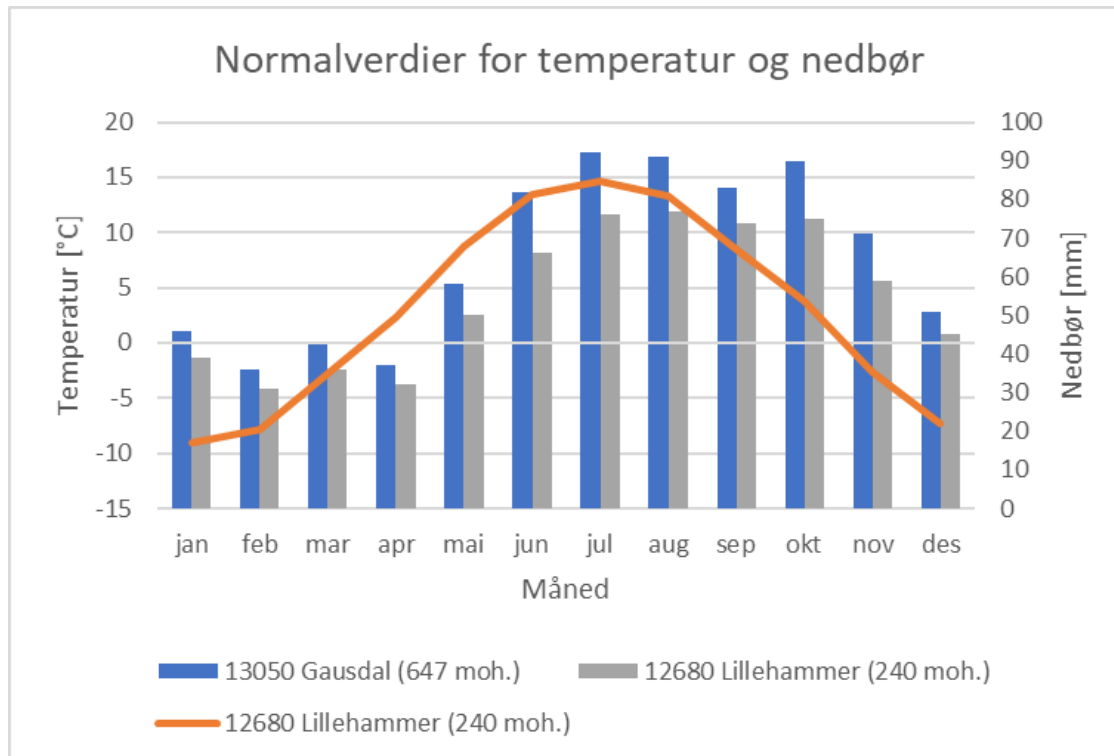
Figur 4: Månedsnormaler for nedbør (stolper) og temperatur (linje) i normalperioden 1960-90. Data fra www.eklima.no.

Studier utført i Norge indikerer at løsmasseskred generelt løses ut ved døgnnedbør på min. 8 % av gjennomsnittlig årlig nedbør (Sandersen, Bakkehøi, Hestnes, & Lied, 1997). I det vurderte området, som har en normal årsnedbør på 660-780 mm (Figur 4), tilsvarer dette en

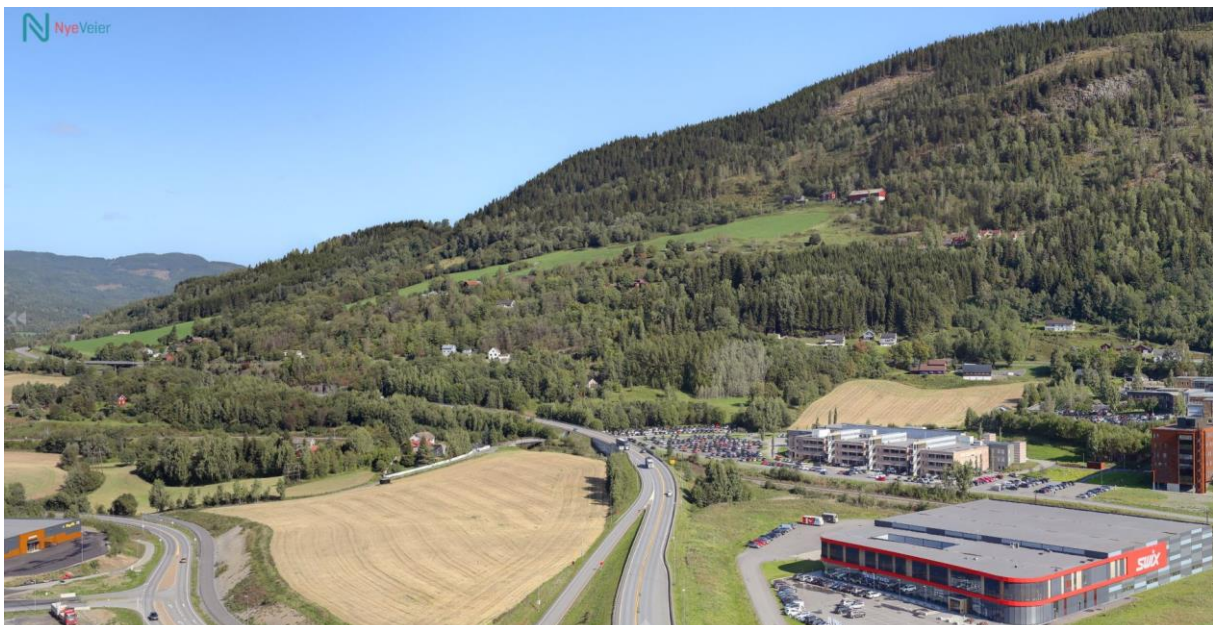
Figur 8: Dronefoto av Storhove-Balberg sett mot nord (Nordicskytech.com, 2018).

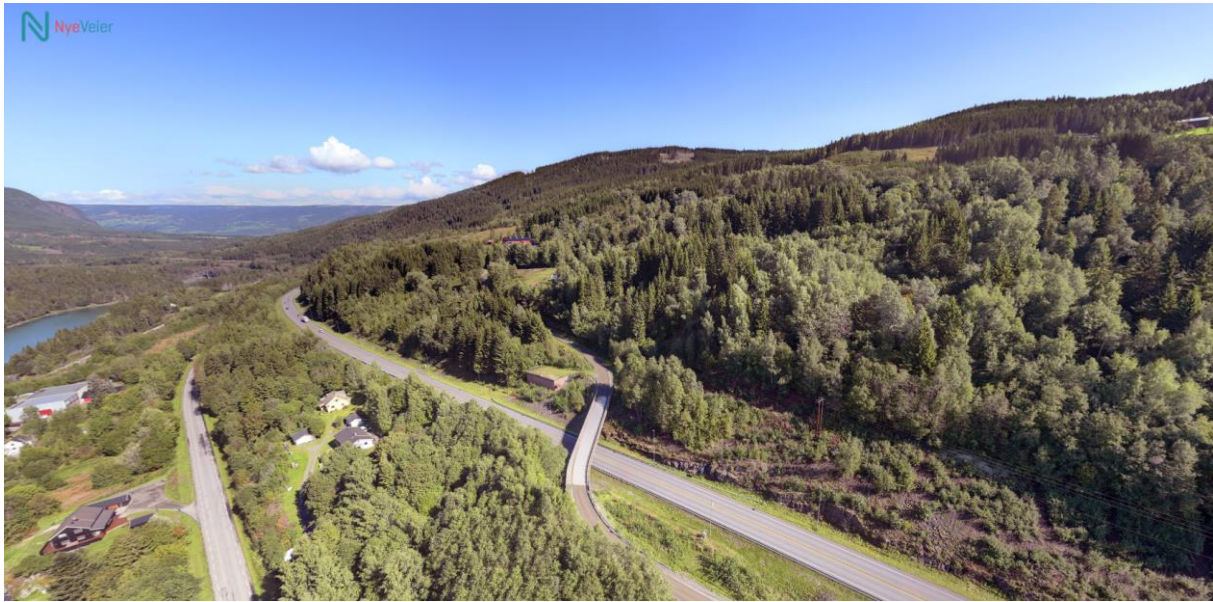
Figur 9: Dronefoto over sørlige deler av strekning tatt nordover ved Fåberg. I midten skimtes bru over E6 og høydebasseng (Nordicskytech.com, 2018).

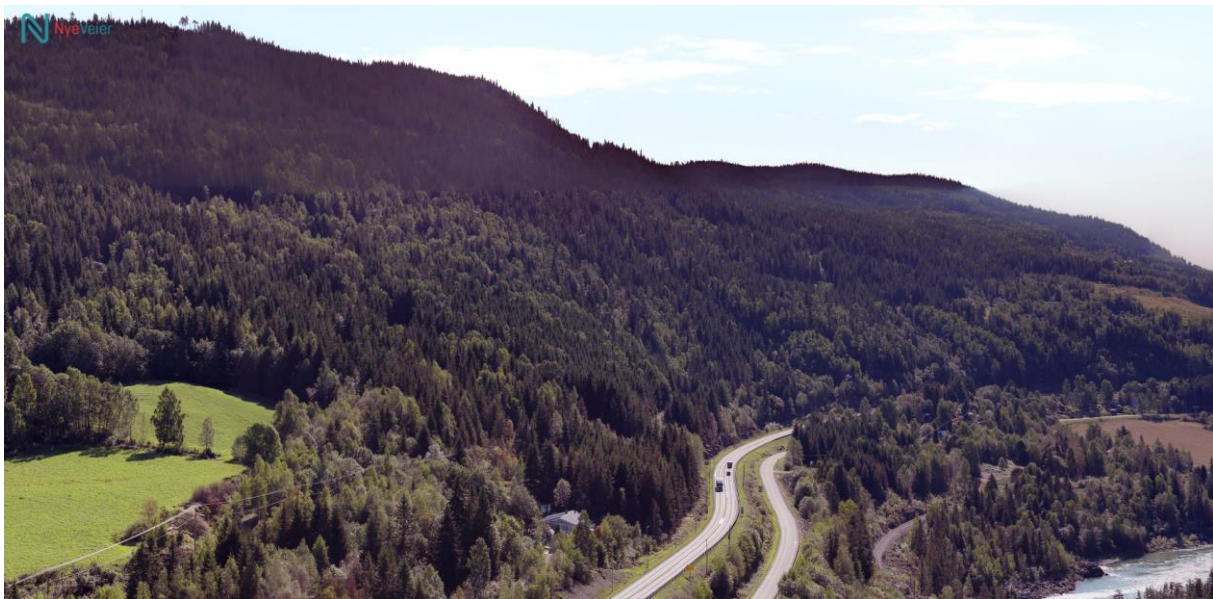
Figur 10: Dronefoto tatt sørover fra Einsby. Foto viser bratt skråning og skredutsatt strekning ved Isakstua (Nordicskytech.com, 2018).

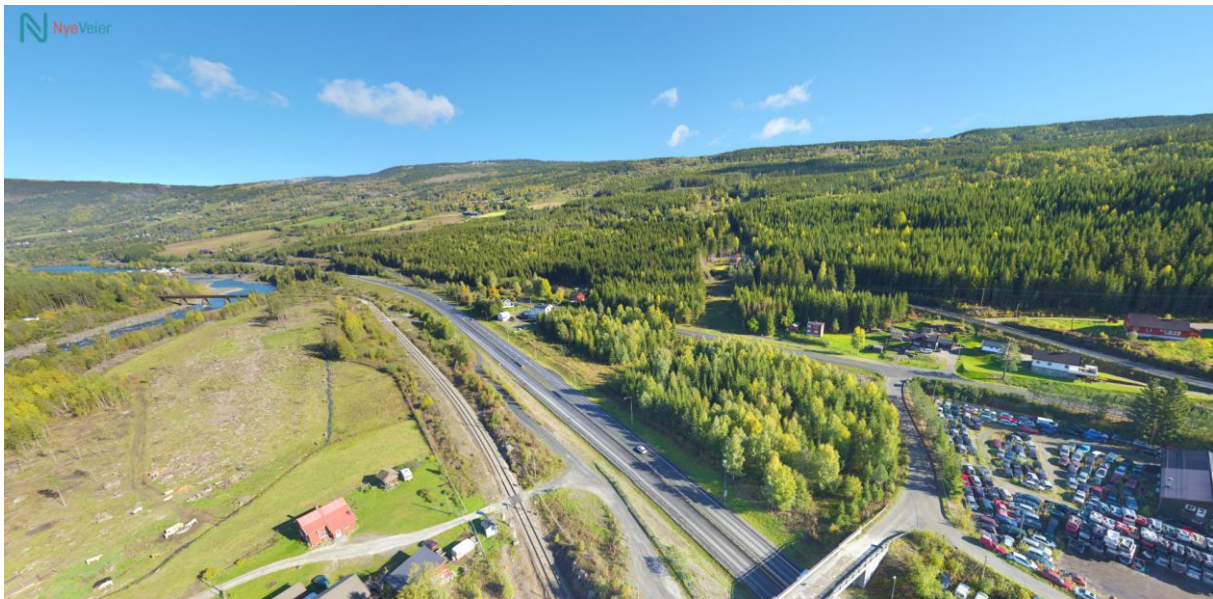
Figur 13: Dronefoto fra Midtskog nordover mot Hafjell (Nordicskytech.com, 2018).
