Brannsikringsplan

BRANNSIKRINGSPLAN

STORGATA LILLEHAMMER

LILLEHAMMER
KOMMUNE

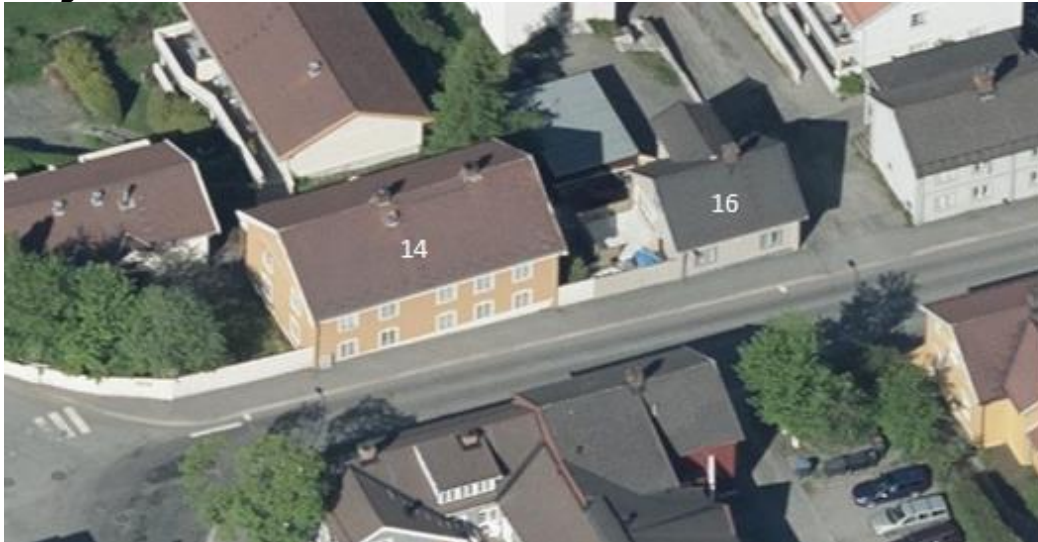
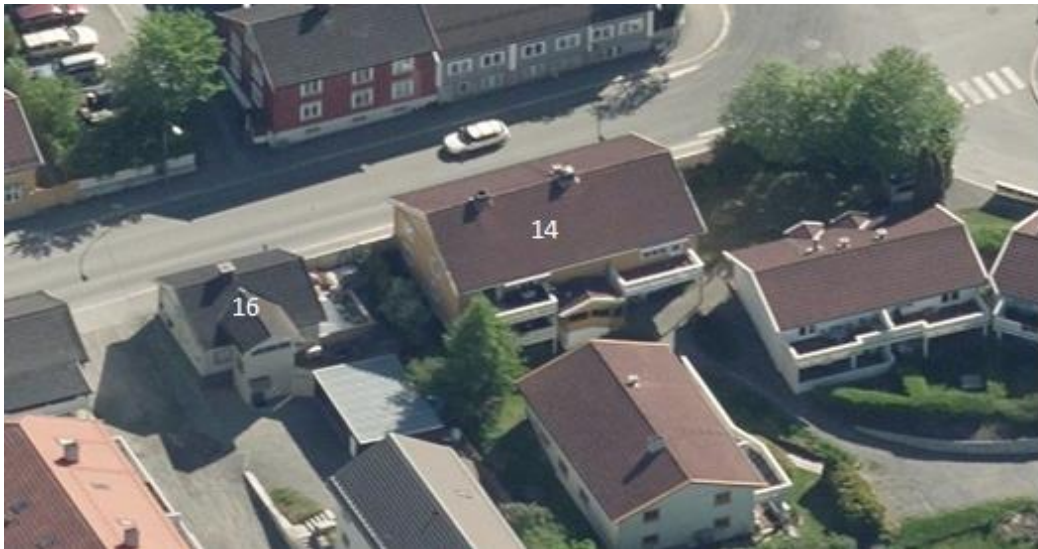
Storgata 14-16

Verneverdige bygninger:	<i>14 og 16A Alle bygg er registrert i SEFRAK</i>
Risikomomenter:	<i>Ingen særskilt risiko for spredning mellom bygg</i>
Utførte tiltak:	<i>Ingen/ ukjent</i>
Aktuelle tiltak:	<i>Gjennomføre boligtilsyn med kartlegging Frekvens på boligtilsyn og feiling risikovurderes løpende.</i>

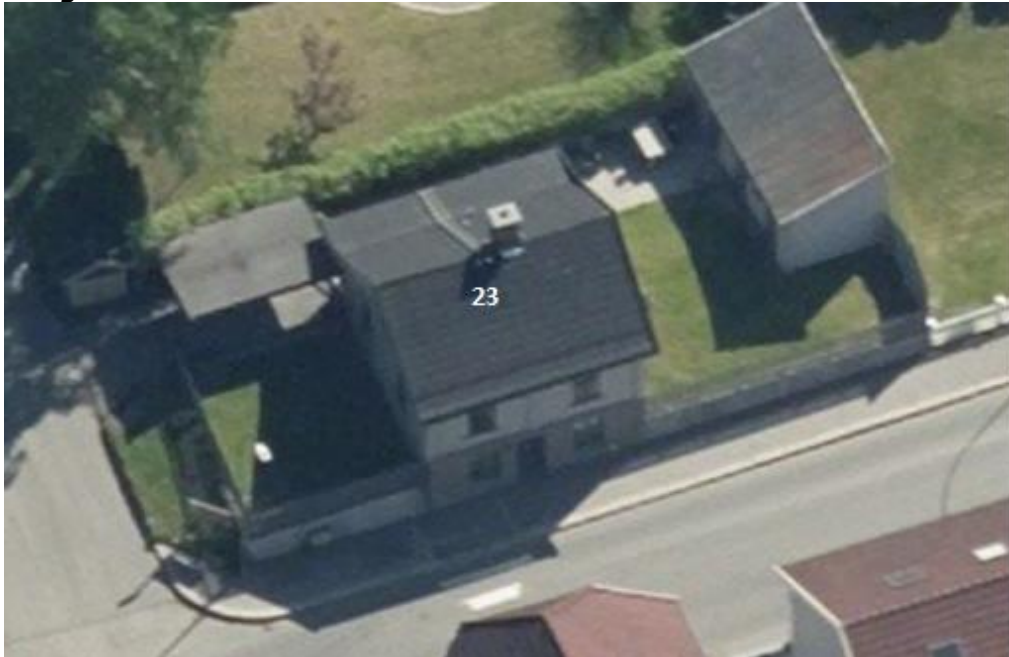
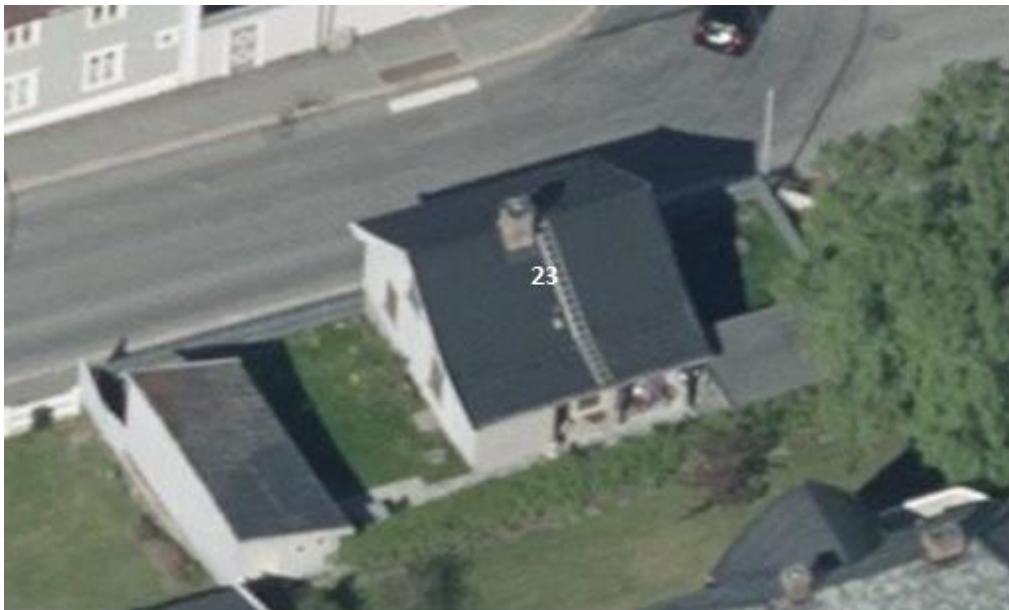
Storgata 23

Verneverdige bygninger:	<i>Alle bygg er registrert i SEFRAK</i>
Risikomomenter:	<i>Ingen særskilte</i>
Utførte tiltak:	<i>Ingen/ukjent</i>
Aktuelle tiltak:	<i>Ingen særskilte Frekvens på boligtilsyn og feiing risikovurderes løpende.</i>

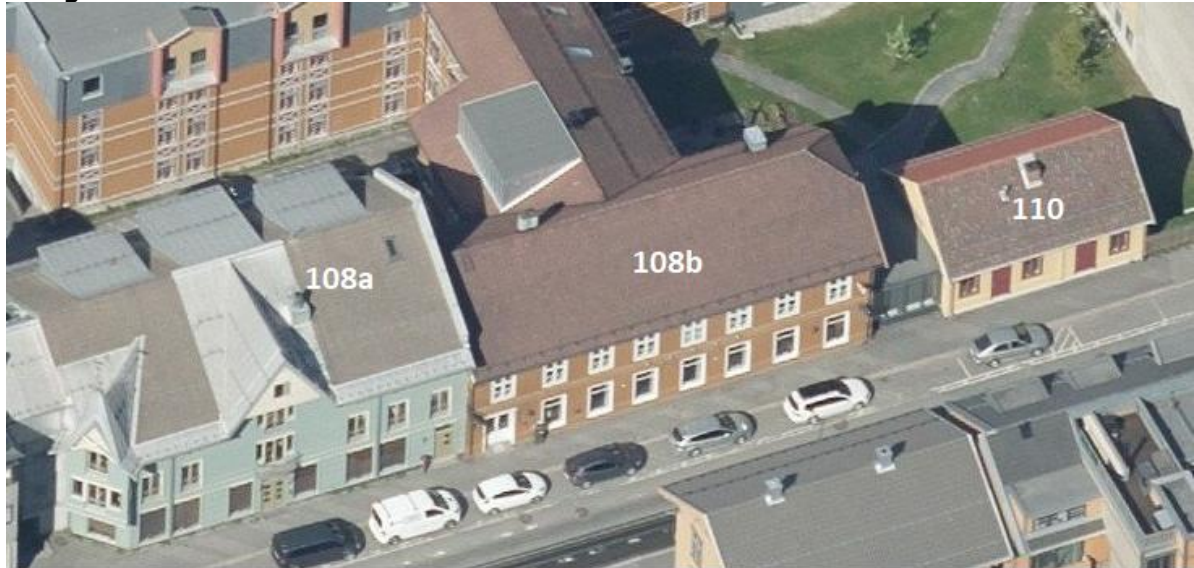
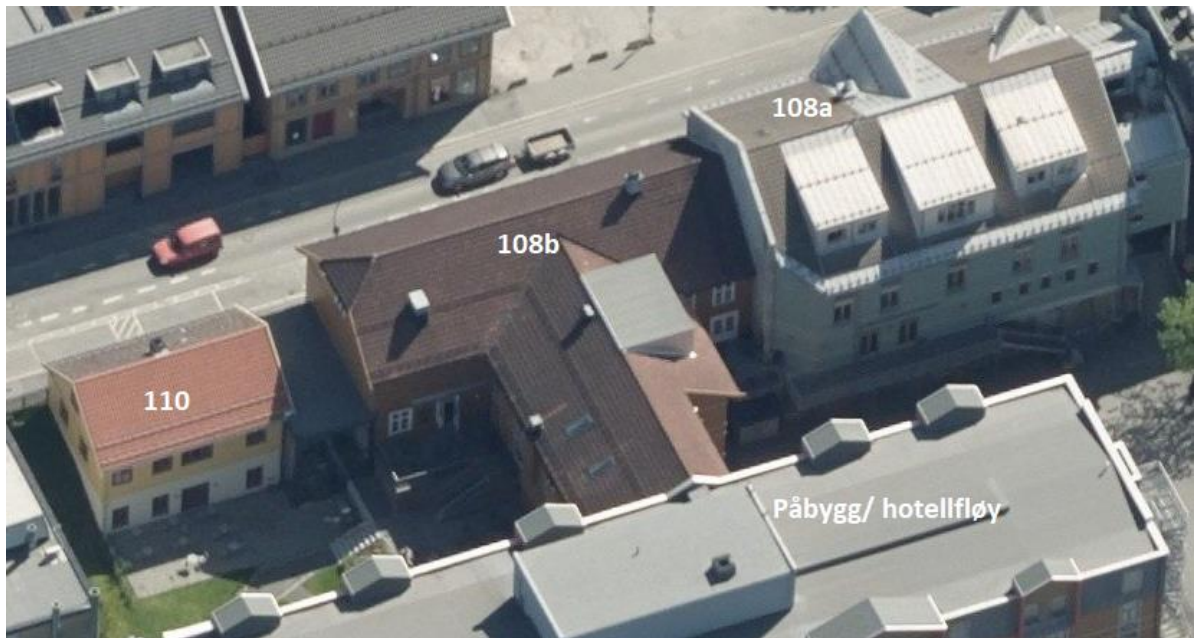
Storgata 108-110

Verneverdige bygninger:	Storgata 108b og 110 er registrert i SEFRAK
Risikomomenter:	Ingen spesielle
Utførte tiltak:	Brannalarm- og aut. sprinkleranlegg installert i 108b og 110. Brannalarm 108a. Fasadesprinkling i Storgata 110 mot Storgata 112. Storgata 110 er totalrenovert i henhold til nye forskrifter.
Aktuelle tiltak:	Ingen <i>Frekvens på feiing risikovurderes løpende.</i>

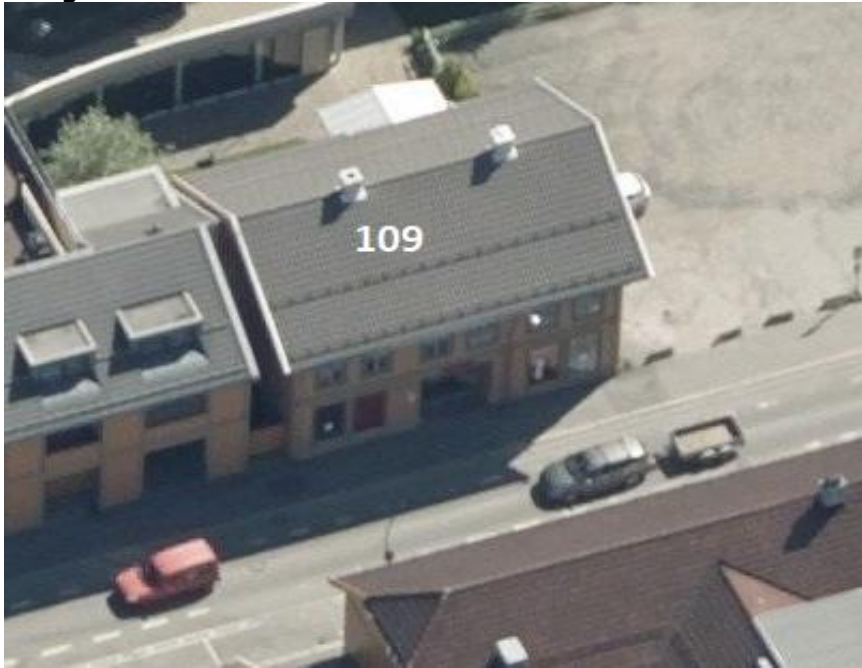
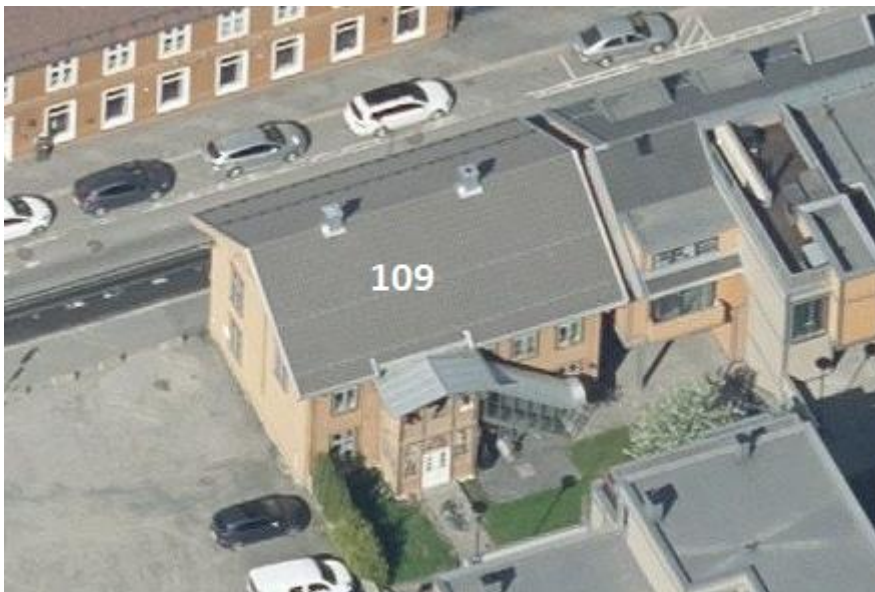
Storgata 114-120

Verneverdige bygninger:	<i>Storgata 109 B registrert i SEFRAK</i>
Risikomomenter:	<i>Tett mot nabobygg, fullverdig brannvegg i nytt nabobygg</i>
Utførte tiltak:	<i>Brannalarm- og aut. vanntåkeanlegg installert i 109 B</i>
Aktuelle tiltak:	<i>Ingen Frekvens på feiing risikovurderes løpende.</i>
