NYE VEIER AS, E6 STORHOVE-ØYER  
REGULERINGSPLAN MED KONSEKVENSTREDNING

# RISIKO- OG SÅRBARHETSANALYSE

FAGRAPPOR

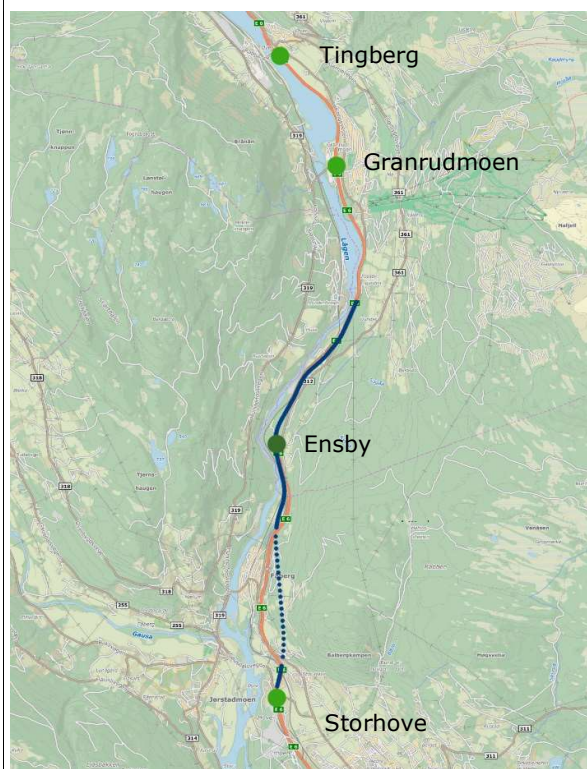
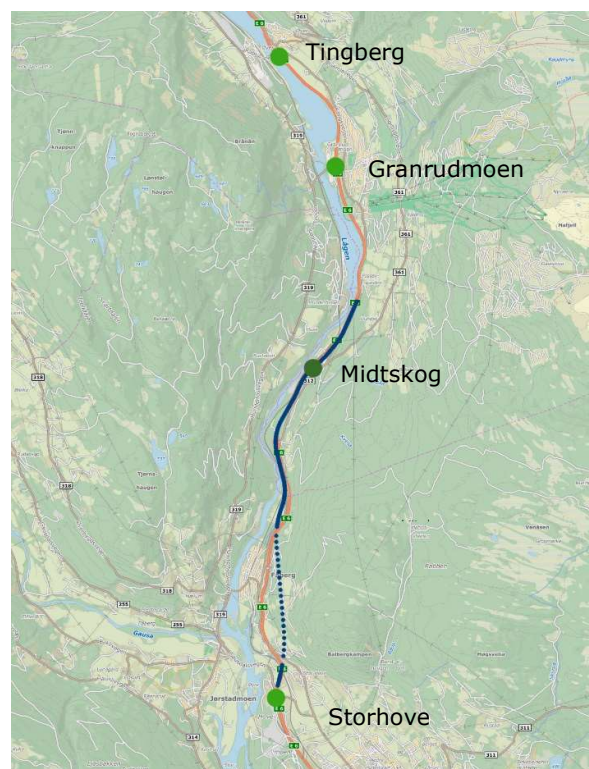
Figur 2-2: Oversikt over de ulike alternativene som utredes.

Alternativ A. Kryss ved Ensby og ny 110 km/t til sør for krysset ved Granrudmoen.

Alternativ B. Kryss ved Navet og ny 110 km/t til sør for krysset ved Granrudmoen.

Alternativ C0. Kryss ved Ensby og ny 110 km/t til sør for Hunderfossen. Deretter dagens veg med 90 km/t.

Alternativ C1. Halvkryss ved Midtskog og ny 110 km/t til sør for Hunderfossen. Deretter dagens veg med 90 km/t.

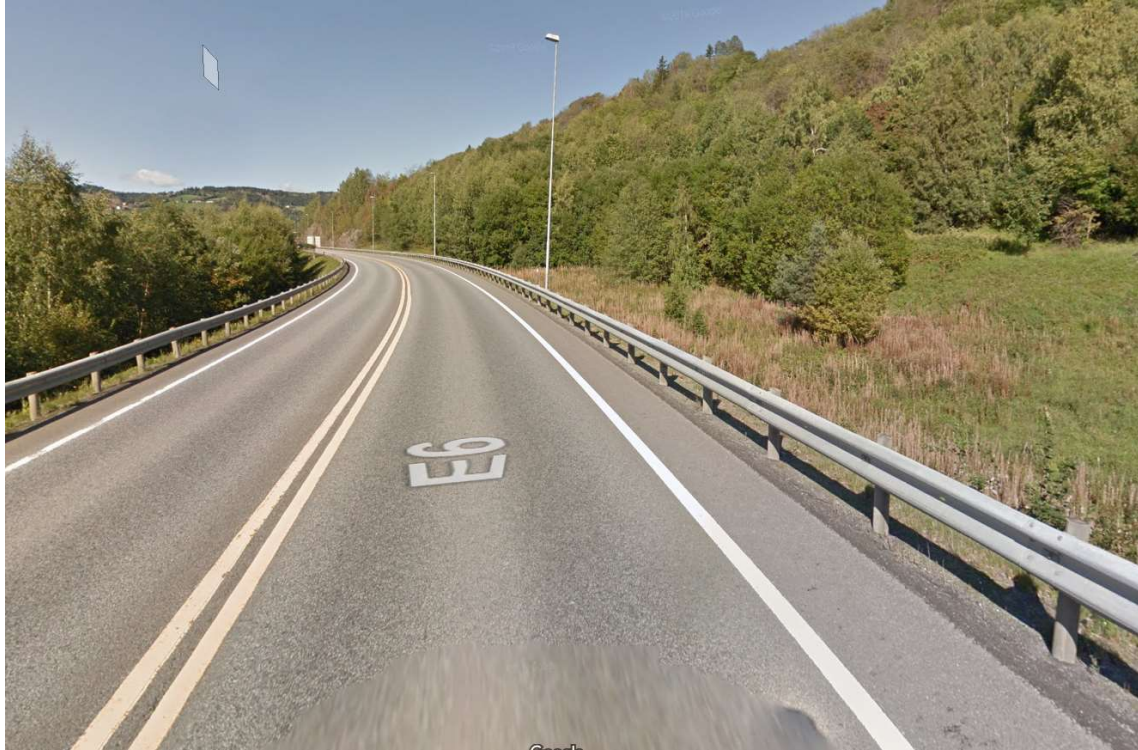
Figur 4-1 Bilde av dagens vei mellom Storhove og Øyer 80 sone (kilde: Google maps)

Dagens E6 er en avkjørselsfri veg med to felt som stedvis har forbikjøringsfelt, på strekningen mellom Storhove nord for Lillehammer, til Granrudmoen i Øyer kommune. Ved Ensby ligger ett planskilt kryss, der man blant annet kan ta av for å kjøre lokalvegen fram til Hafjell og tilhørende hytteområder. Fartsgrensen på denne strekningen av dagens E6 er 80 km/t, og trafikkmengden er ca. ÅDT 11000 (2017). Litt nord for kysset på Ensby og nordover forbi Granrudmoen er fartsgrensen på E6 90 km/t i dag. Denne strekningen har midtdeler.

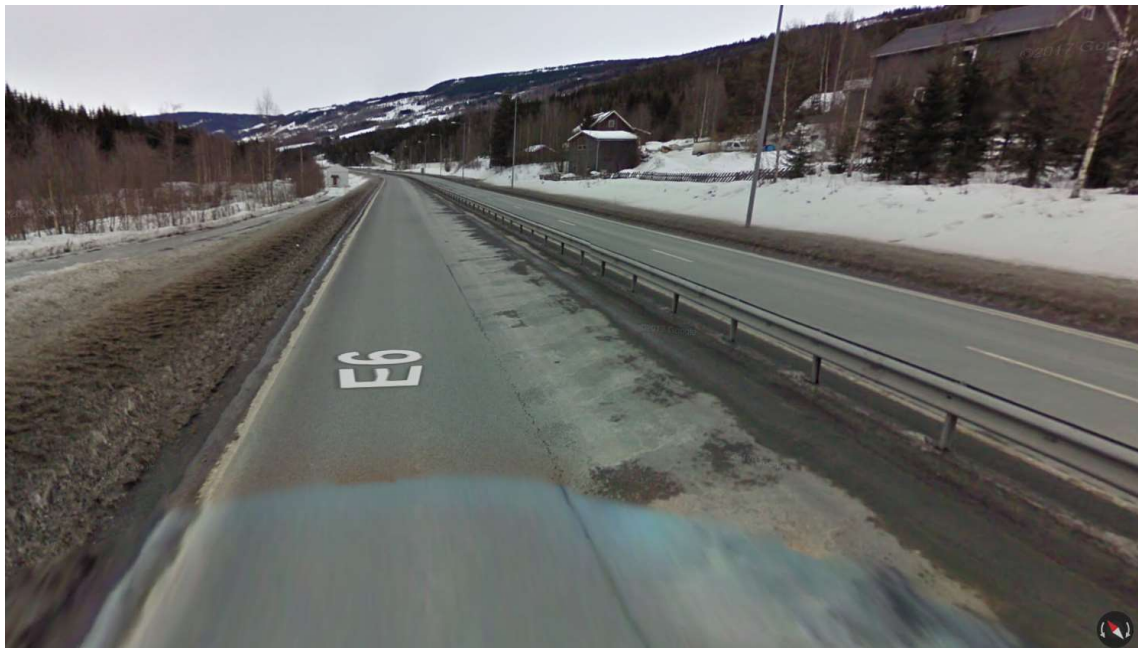
Figur 4-2 Bilde av dagens vei mellom Storhove og Øyer 90 sone (kilde Google maps)

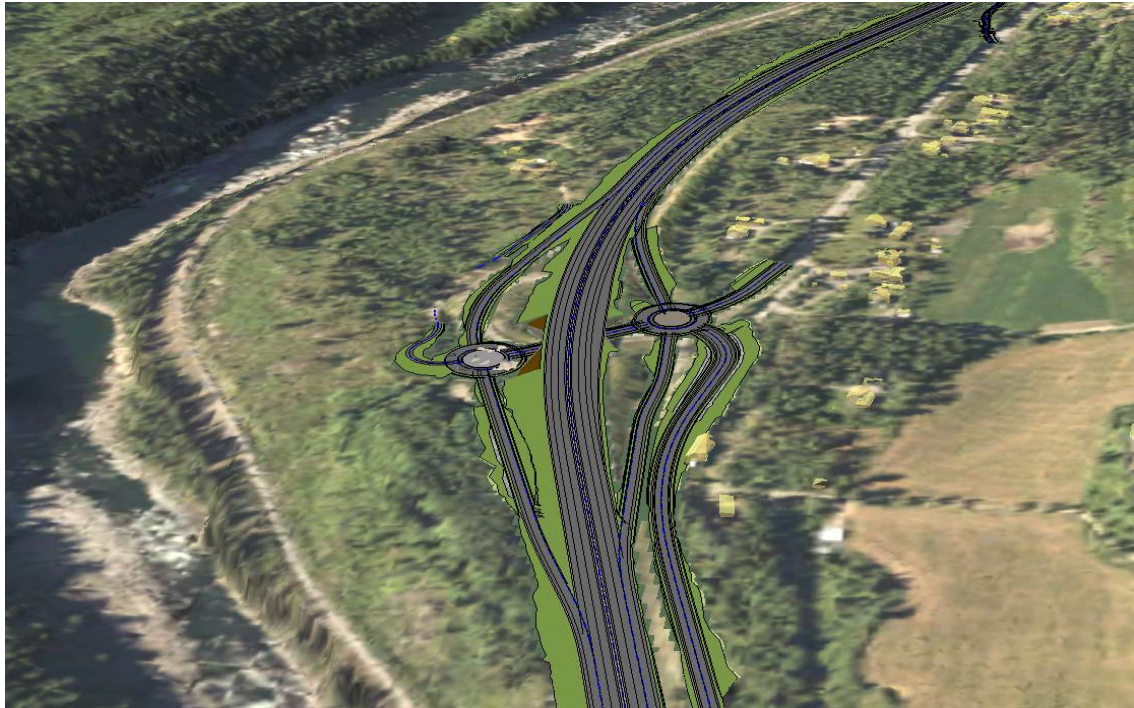
Figur 4-7 Kryss på Ensby for alternativ A og C0

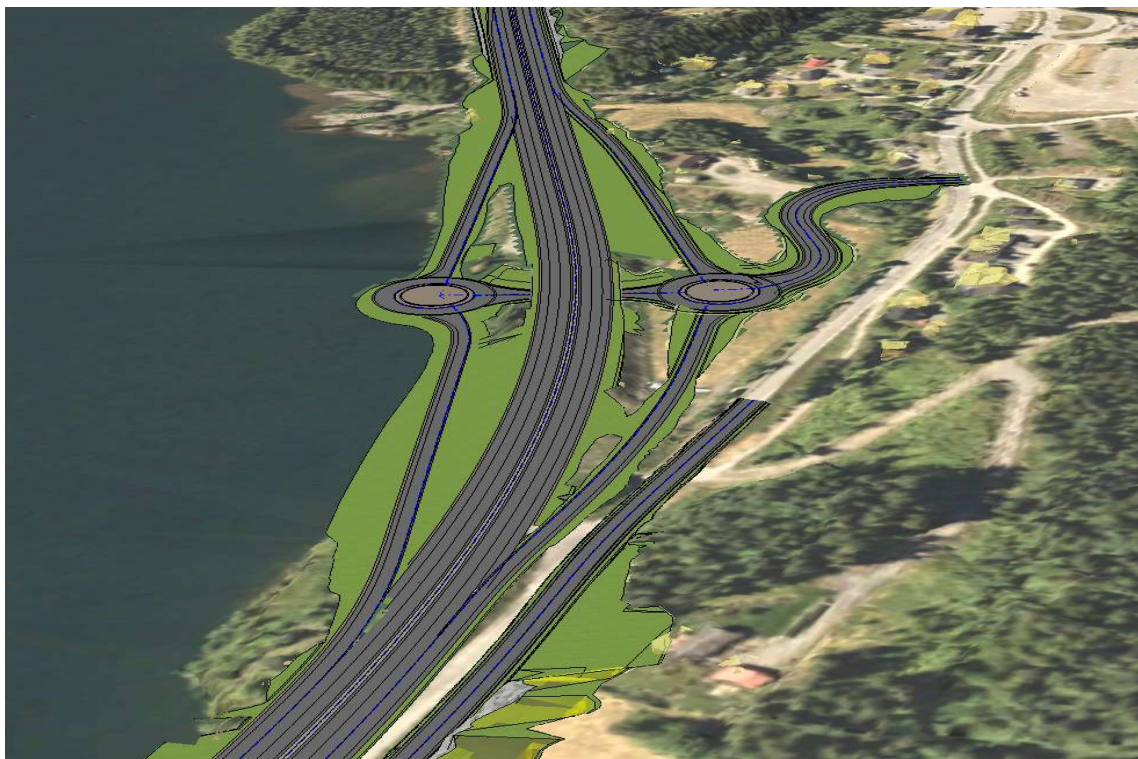
Figur 4-8 Kryss på Navet for alternativ B

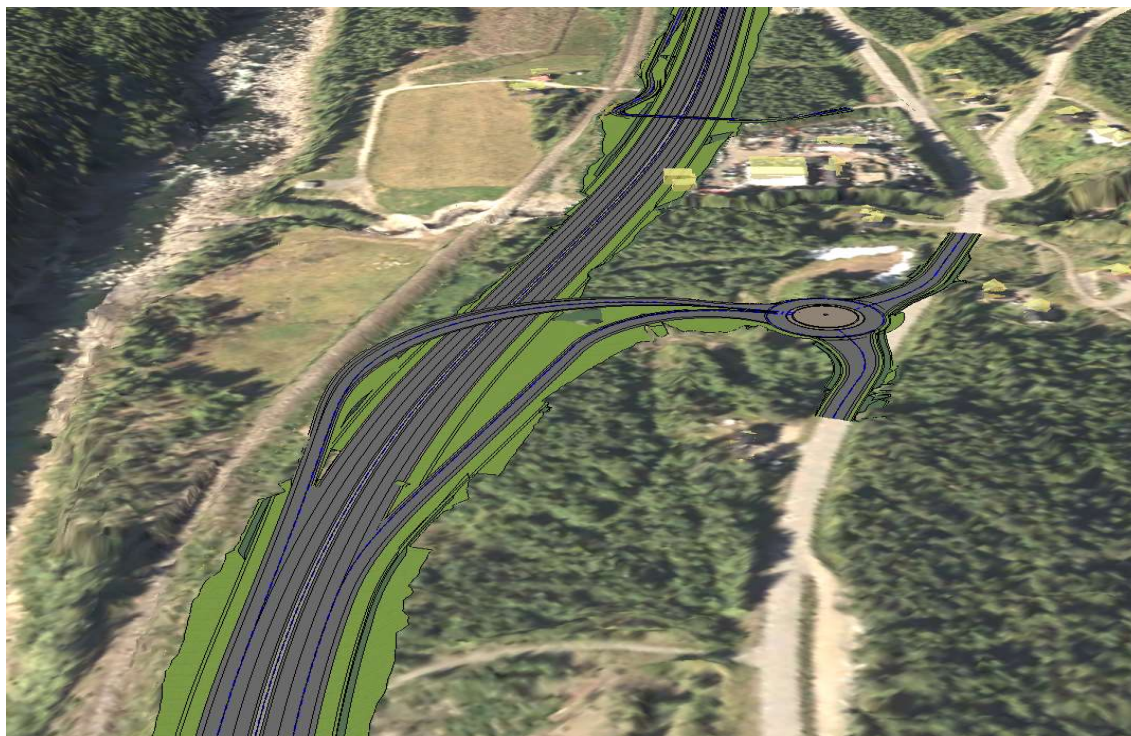
Figur 4-9 Kryss på Midtskog for alternativ C1
