Oppdragsgiver	Navn Øyer Kommune	Kontaktperson Odd Magne Tuterud
Oppdrag	Nummer og navn 20458 – Forprosjekt bekkeåpning Trodsalsbekken	Oppdragsleder Lars Staver Eid
Dokument	Nummer 20458-01-1 Utført av Lars Staver Eid	Dato 2021-01-25 Kontrollert av Petter Reinemo

Forprosjekt bekkeåpning Trodsalsbekken

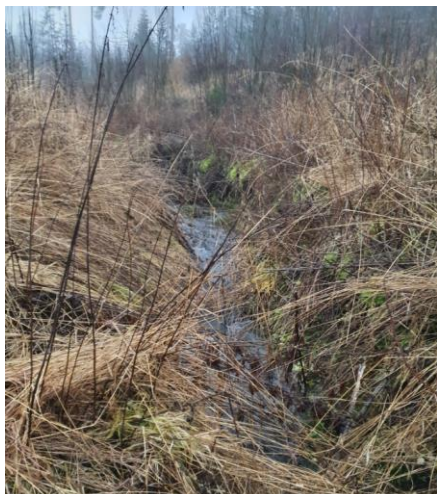
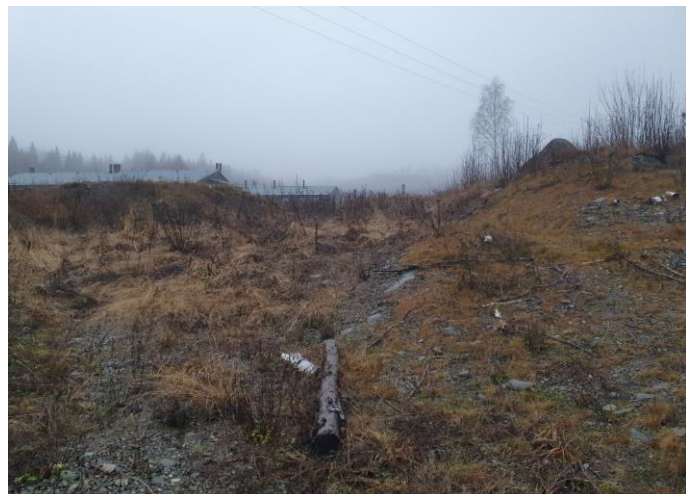
Figur 3: Bekkeløp oppstrøms (v) og nedstrøms (h) dagens inntak

Foto fra det aktuelle området for åpning av bekken er vist i figurene under. Området ble befart av Skred AS ved Petter Reinemo 12.5.2020 og av Ingvild Brekke 18.11.2020.

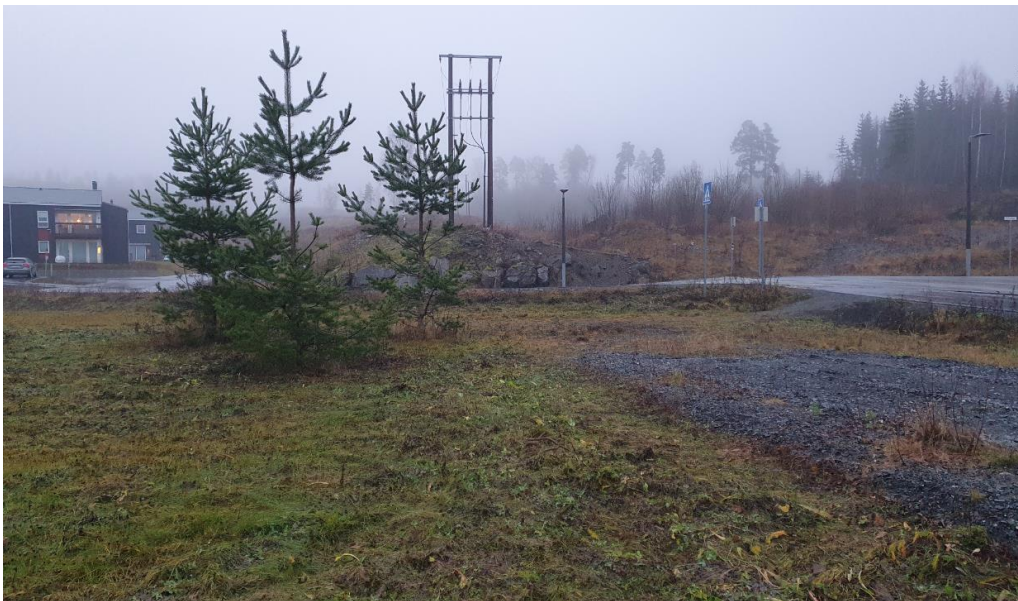
Figur 4: Område for eventuell kryssing av Furuveien, sett opp mot Trodalsbekken.

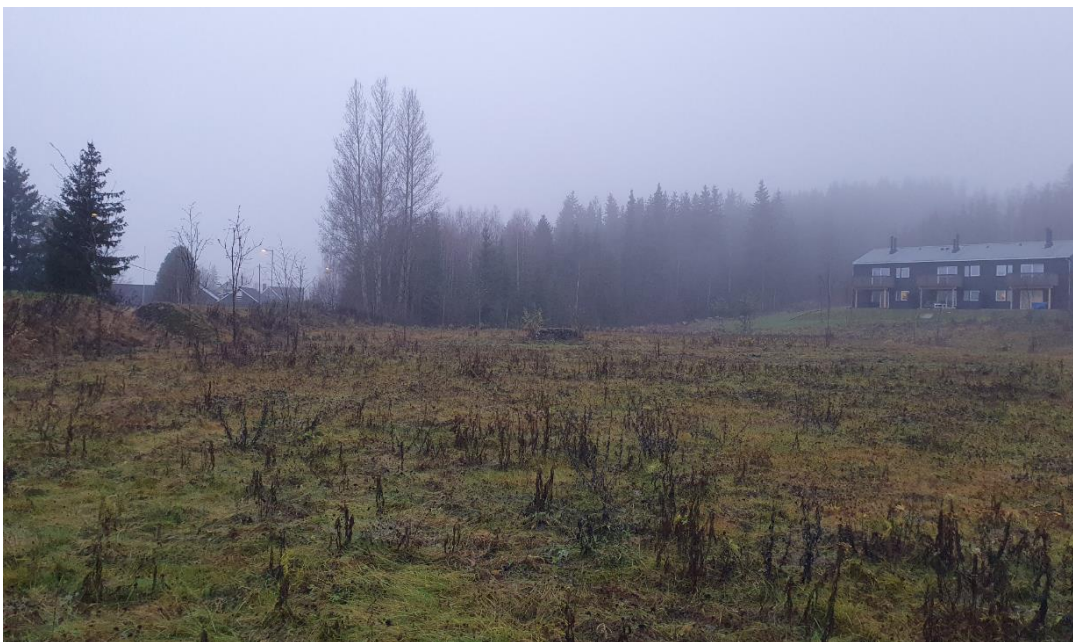
Figur 5: Areal aktuelt for åpning av bekken / "barnehagetomta". Sett i retning Søre Brynsåa.

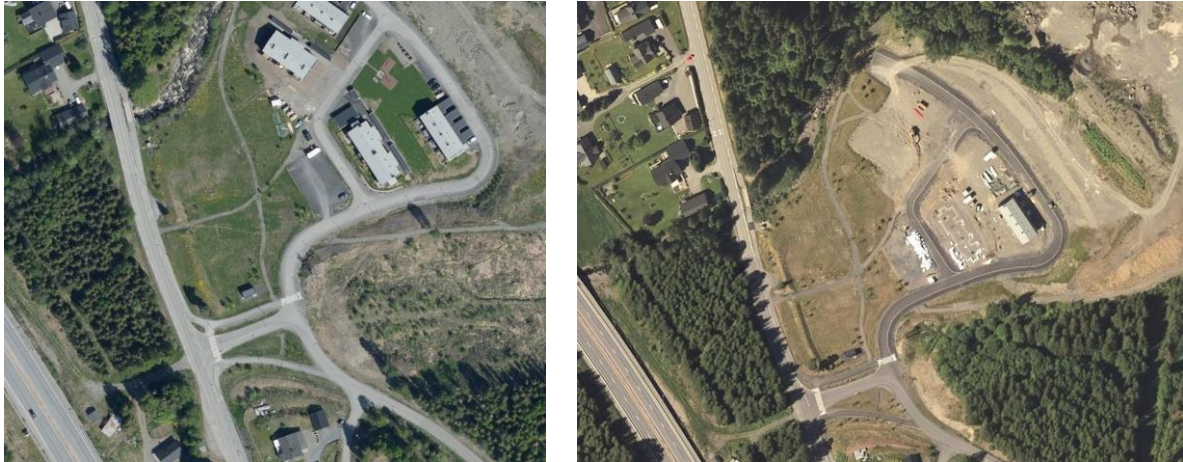
Figur 6: Flyfoto fra 2020 (v), fra 2017 (h). Skog langs Trodalsbekken er hugget i perioden. (Norge i Bilder)

Eksisterende og tidligere flyfoto over området er vist i figurene under. Området er tidligere benyttet som del av Jevnegruva, og er i senere tid utviklet som nedre del av Trodalen Boligfelt.

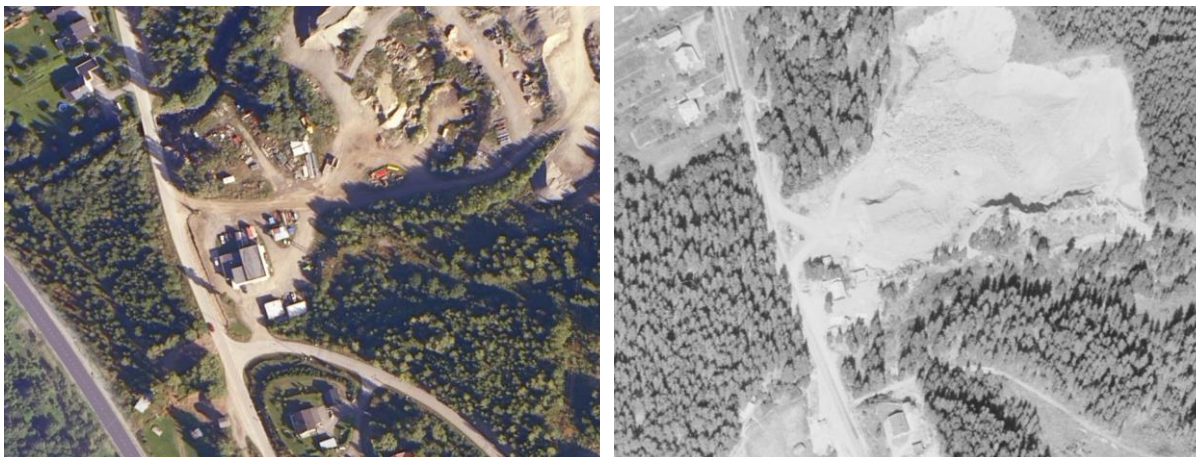
Figur 7: Flyfoto 2005 (v) og 1968 (h) (Norge i Bilder). Tidligere uttak av Jevnegruva.

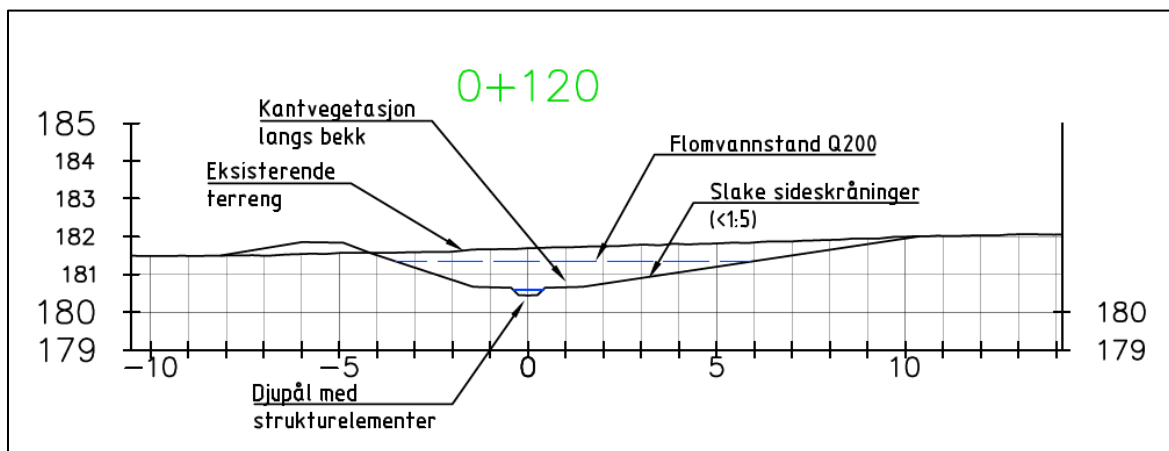
Figur 11: Skissert tvverrsnitt for bekkeåpning

- Svært slak sideskråning opp mot ovenforliggende grøntområde for å sikre tilgjengelighet (minst 1:5).
- Sideskråninger mot eksisterende støyvoll i vest kan være brattere, her valgt til 1:3.
- «Bekk i bekk»-konsept med en dyprenne tilpasset normalvannføring, mens omliggende områder gir tilstrekkelig funksjon under flommer.
- Rom for variasjoner i bekkeløp med varierte strukturer og kulper for å legge til rette for fisk, bunndyr og vannplanter. Skissert linjeføring viser en rett bekk, variasjon og struktur må detaljeres ved prosjektering.
- Løsning for utløp i Søre Brynsåa må tilpasses mtp. fiskevandring, erosjonssikring og planlagt masseavlagringsbasseng. Foreløpig satt med overhøyde 1 m over bunn.

Skissert prinsipp for bekketverrsnitt er vist i Figur 11. Lengdeprofil for strekningen er vist i Figur 12. Linjeføring og skråningsutslag for vurdert alternativ er vist i Figur 13.

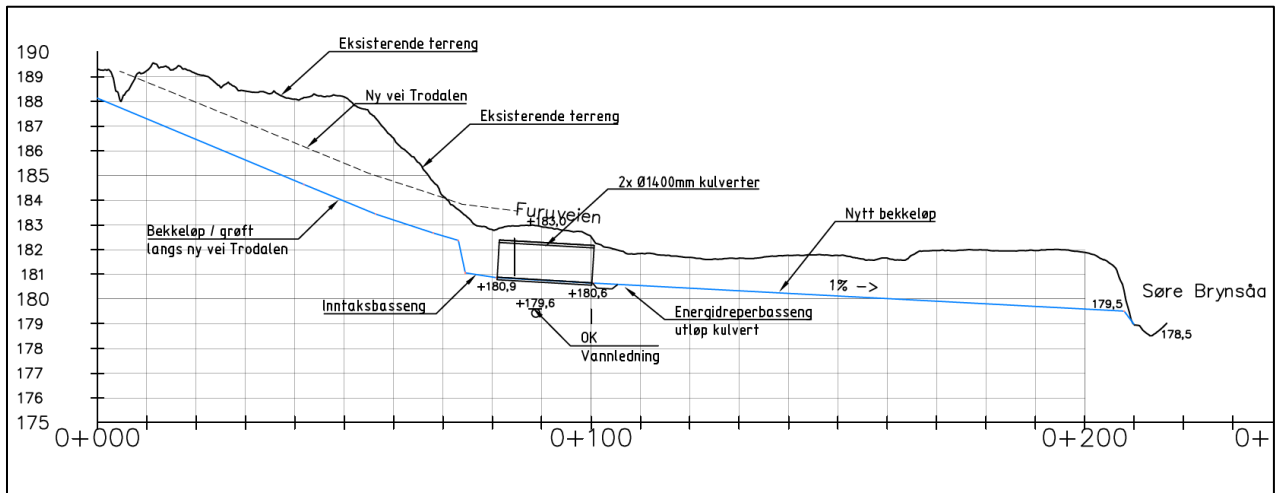
Figur 12: Lengdeprofil bekkeåpning Trodalsbekken

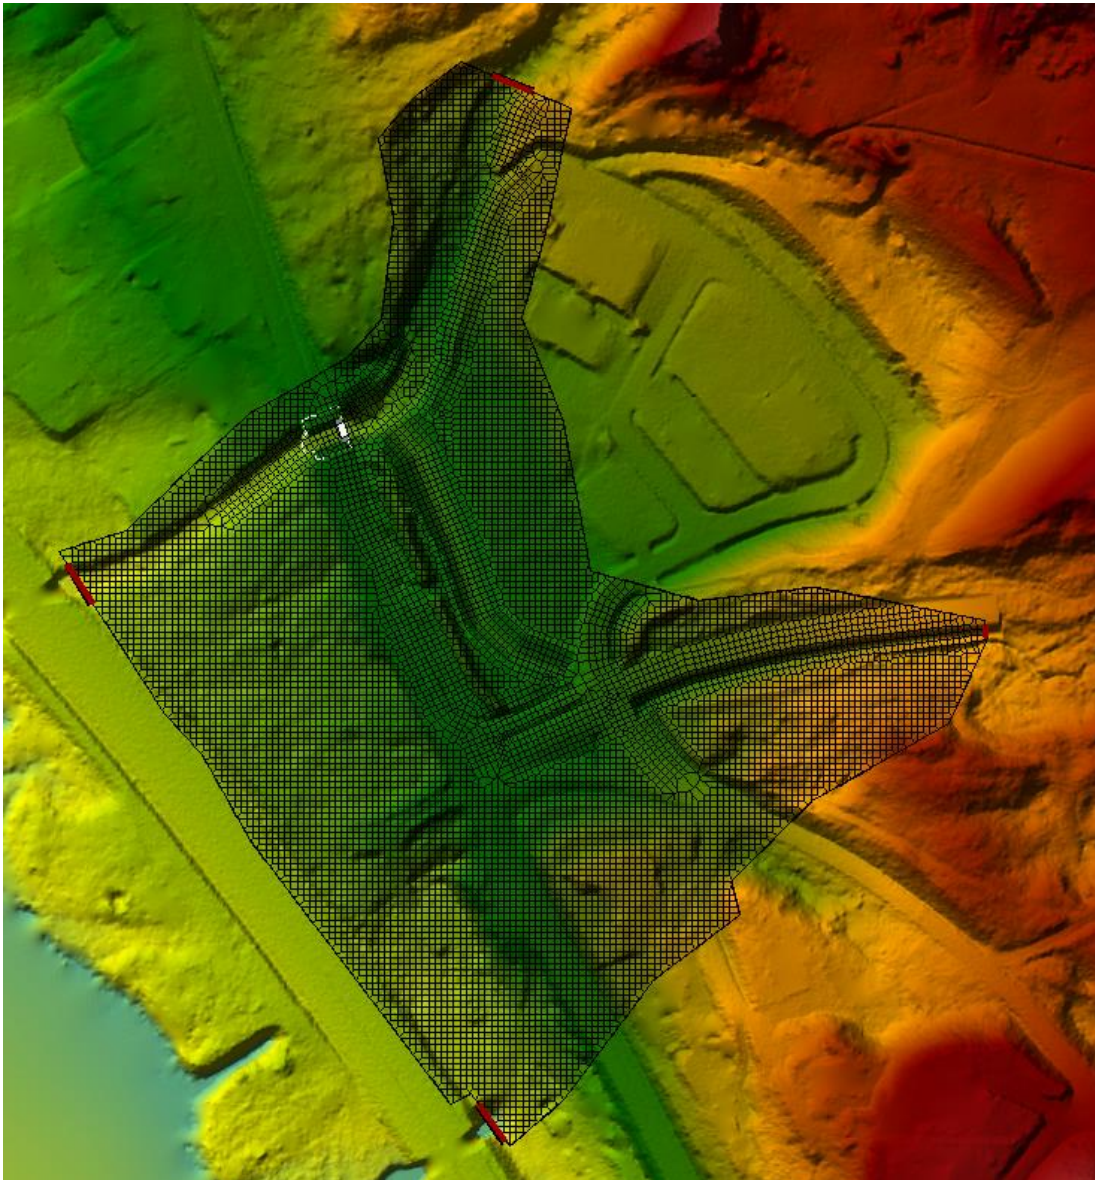
Figur 15: Oversikt beregningsgrid og grensebetingelser for hydraulisk modell.

Det er satt opp en hydraulisk modell med samme parametersett som beskrevet i (Skred AS, 2020) for å verifisere hvorvidt kulvertens kapasitet påvirkes av oppstuvning fra Søre Brynsåa under flom. Parametervalg er beskrevet i rapporten, utdrag av modellområde er vist i Figur 15. Bru Kongsvegen er modellert inn som en luke. Vannstander i fremkant av E6 fra (Skred AS, 2020) er benyttet som nedstrøms grensebetingelse.

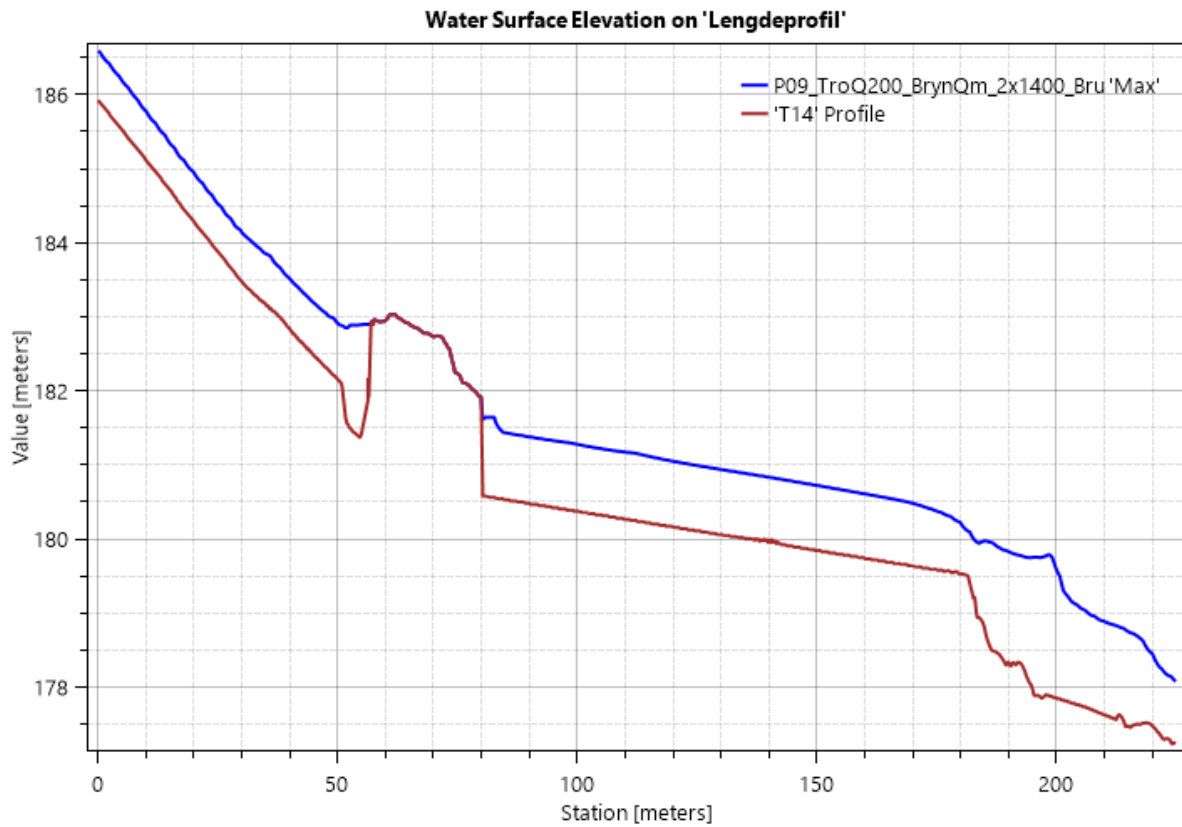
Figur 16: Q200 i Trodalsbekken - Qm i Søre Brynsåa

For 200-årsflom inkl. klimapåslag i Trodalsbekken er oppstuvning fra Søre Brynsåa funnet å ikke påvirke strømmingen i kanalen opp mot utløpet av kulverten, dette bekrefter at

kulverten vil være innløpskontrollert for dimensjonerende flom. Lengdeprofil fra hydraulisk modell er vist i Figur 16, oversvømt areal og hastighetsfordeling er vist i Figur 17.

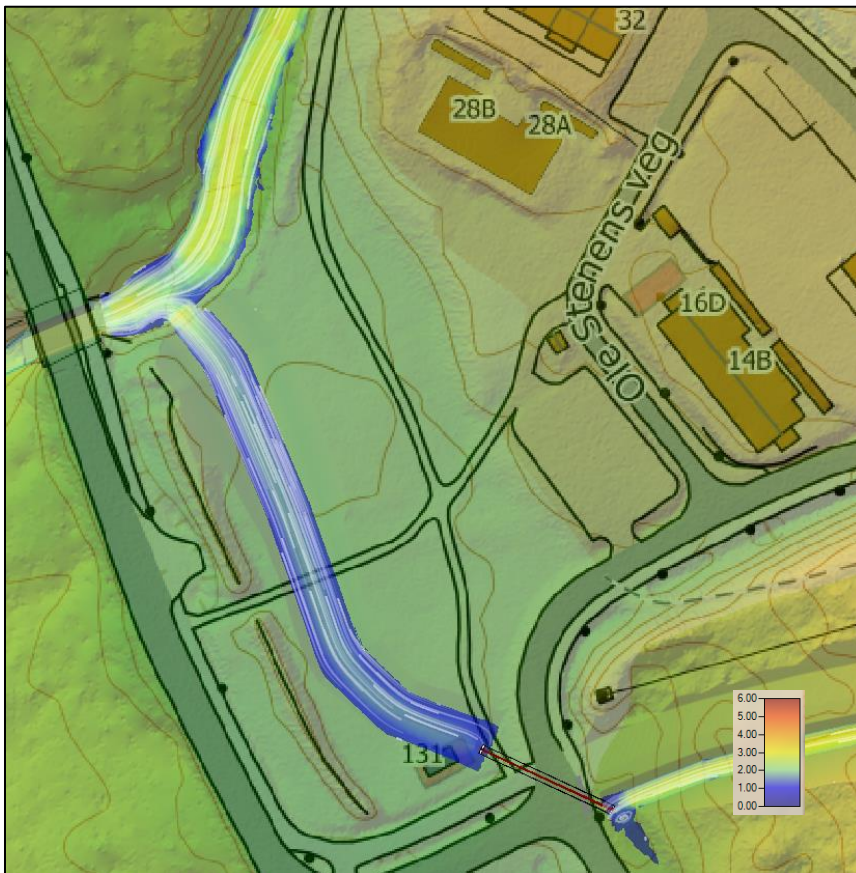
Figur 17: Indikert hastighetsfordeling (m/s) og oversvømt areal ved Q_{200} +klimapåslag i Trodalsbekken

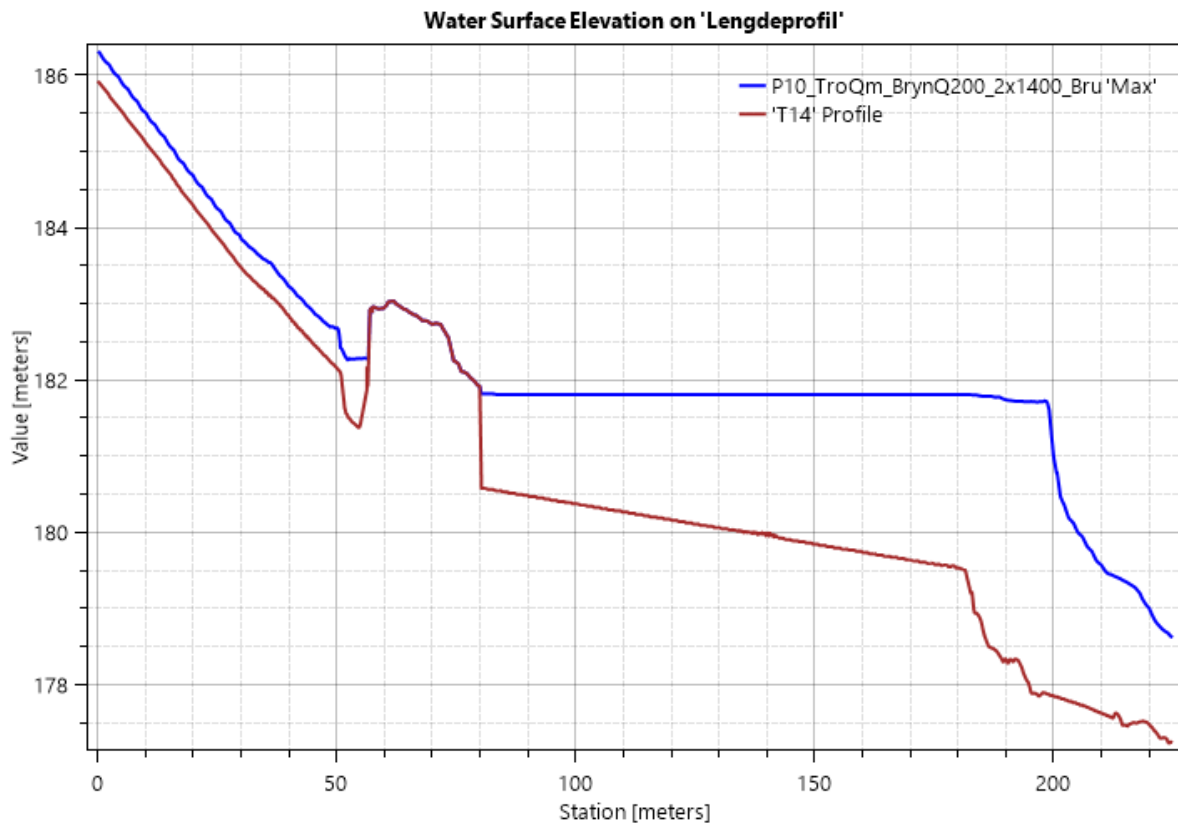
Figur 18: Qm i Trodalsbekken - Q200 i Søre Brynsåa

Tidligere rapporter har identifisert at Bru Kongsvegen ikke har kapasitet ved 200-års flom inklusive klimapåslag i Søre Brynsåa. Vannet vil her gå over veibanen, og stå opp i kanalen for bekkeåpningen. Kulverten under Furuveien vil for dette tilfellet være utløpskontrollert, men fortsatt ha tilstrekkelig kapasitet til å ta unna vannføringen fra Trodalsbekken. Vi er ikke kjent med hvorvidt kapasiteten av bru Kongsvegen planlegges utbedret. Lengdeprofil fra hydraulisk modell er vist i Figur 18.

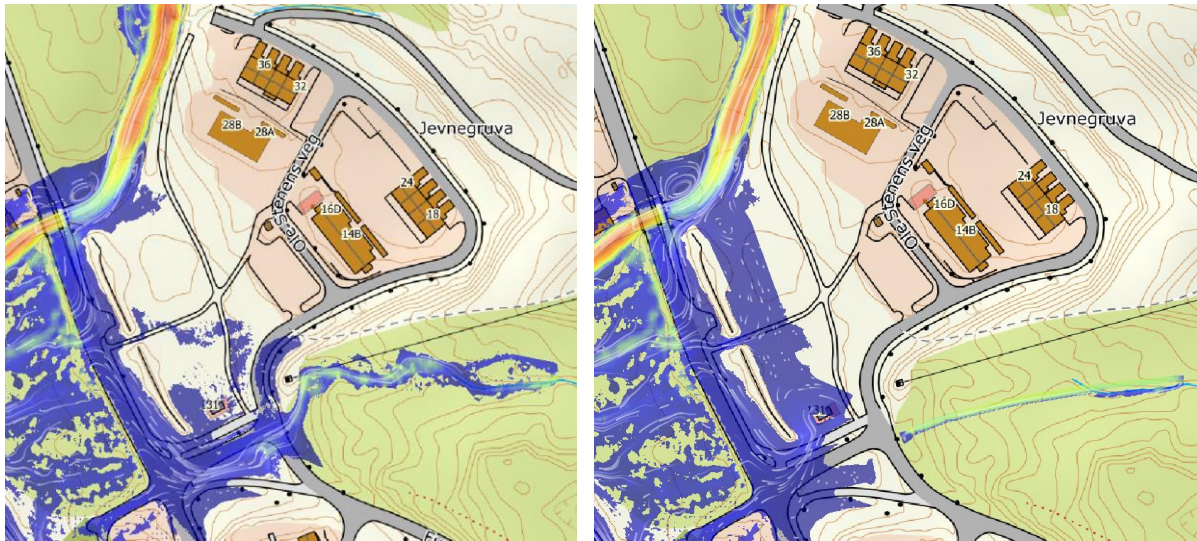
Figur 19: 200-årsflom ink. klimapåslag i Søre Brynsåa for eks. tilstand (v) og med planlagt bekkeåpning (h).

Dette er verifisert med å sammenligne en 200-årsflom inkl. klimapåslag i Søre Brynsåa ved eksisterende tilstand med den vurderte bekkeåpningen. Beregningene viser en teoretisk økning i vannstand oppstrøms Kongsvegen på rundt 2 cm, noe som underbygger tidligere vurderinger om at endringen her kun vil være teoretiske.

De hydrauliske simuleringene viser at omleggingen av bekken ikke vil gi økt ulempe for omliggende områder sammenlignet med nåsituasjonen. Indikert oversvømt areal er sammenlignet i Figur 19.
