Øyer kommune

Flom- og vannlinjeberegning

Mosåa

2016-09-09 Oppdragsnr.: 5164826

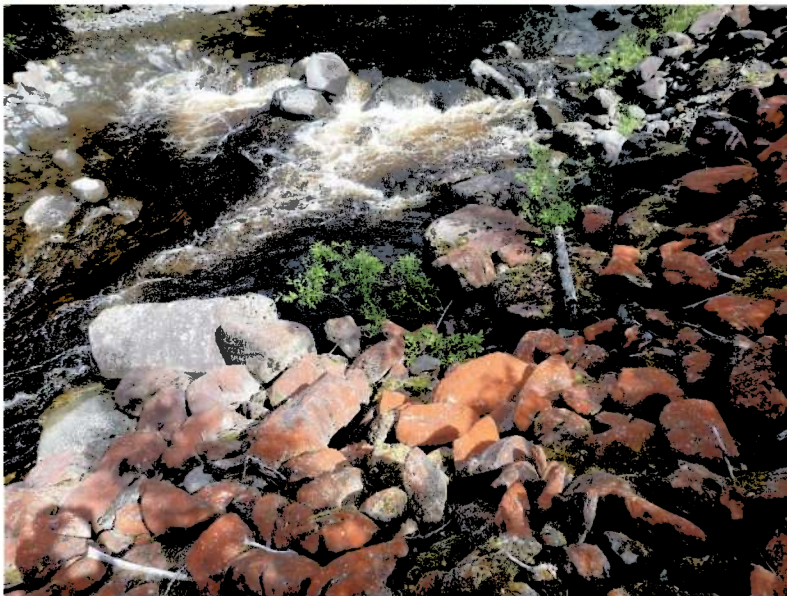
Figur 3: Erosjonssikring

Punktet hvor NVE er bekymret for at Mosåa skal ta nytt løp er vist i Figur 3. Her er yttersvingen erosjonssikret (ukjent når) med rund, rauset stein av størrelse 2-0,3 m (størst stein i bunnen). Det er en flomvoll på toppen, slik at avstanden fra topp flomvoll til bunn elv er ca. 4-5 m her. Fallet på elva er her i overkant av 10%. Kapasiteten til tverrsnittet her er mer enn stort nok til å avlede 200-års flommen. Det er ingen tegn på erosjonsskader her, og ut fra mosebegrøingen på steinene virker det som at steinen har ligget stabilt de siste par årene. Dette til tross for at det har vært større flommer her relativt nylig (2011 og 2013), som har ført til tydelige skader på strekningen lenger nedstrøms.

Ut fra hva vi så på befaringen, og erfaring fra tidligere storflommer, mener vi at det langt større sannsynlighet for at elveløpet blir delvis gjenfylt lengre ned når Mosåa flater ut enn at Mosåa skal ta nytt løp gjennom den erosjonssikrede svingen.

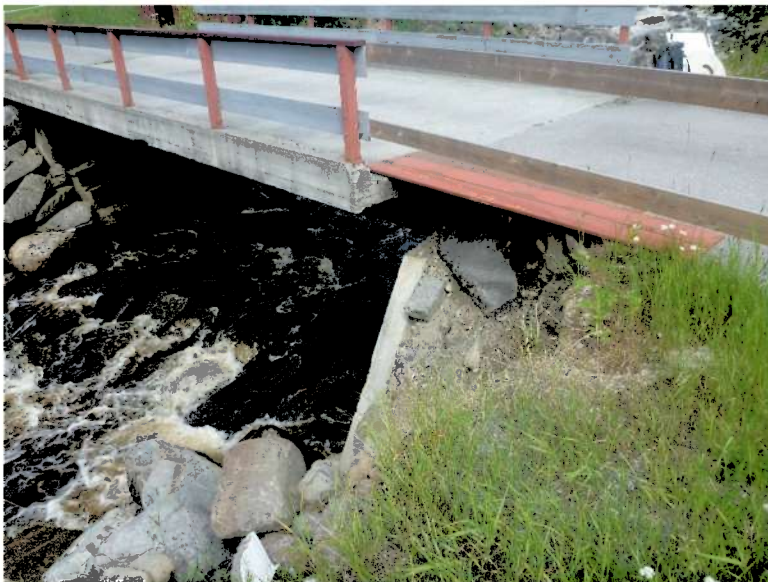
Figur 5: Erosjonsskader ved brukar øverste private bru

Det er erosjonsskader flere steder på strekningen. Ved den øverste private brua på beregningsstrekningen har erosjon ført til utrasing av omkringliggende masser ved det ene brukaret (Figur 5).

Også i nærheten av den nest øverste av bruene på strekningen er det observert erosjonsskader. Bruene bør sikres slik at erosjon ikke ødelegger bruene ved flom. Dimensjonering av erosjonssikring kan gjøres på bakgrunn av beregnede vannhastigheter i hydraulisk modell for Mosåa.

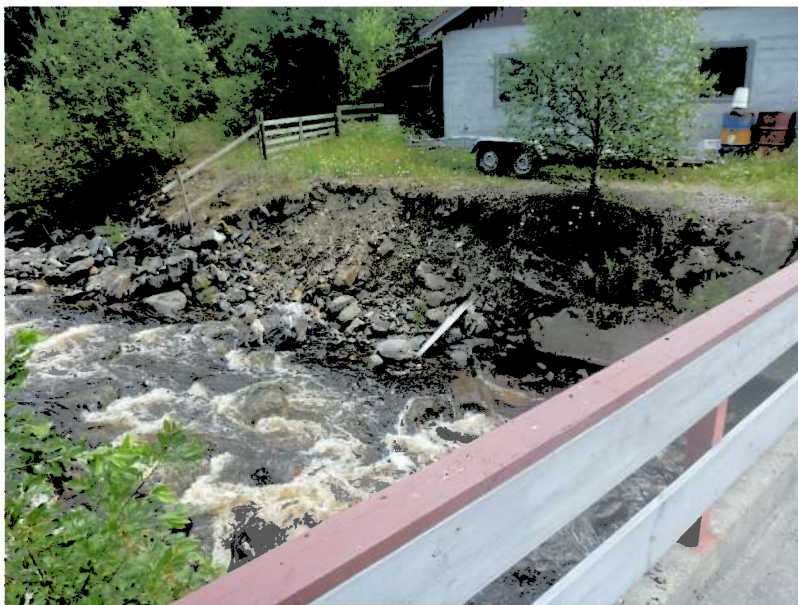
Figur 5: Erosjonsskader østre side oppstrøms øverste bru

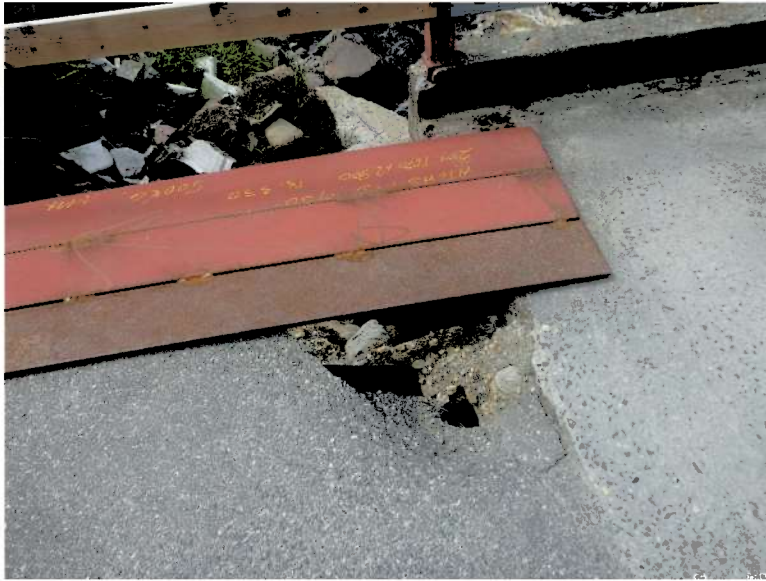
Figur 6: Erosjonsskade ved østre brukar øverste bru

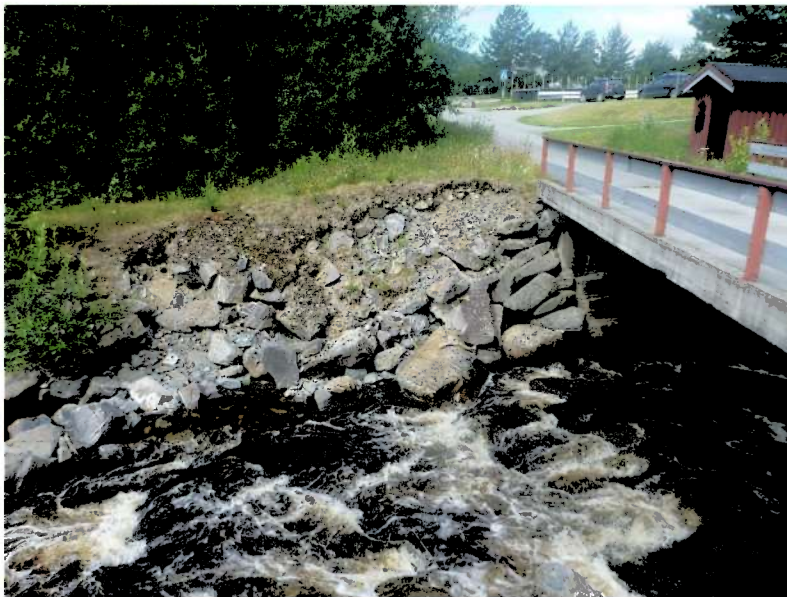
Figur 7: Erosjonsskader ved brukar vestre side øverste bru

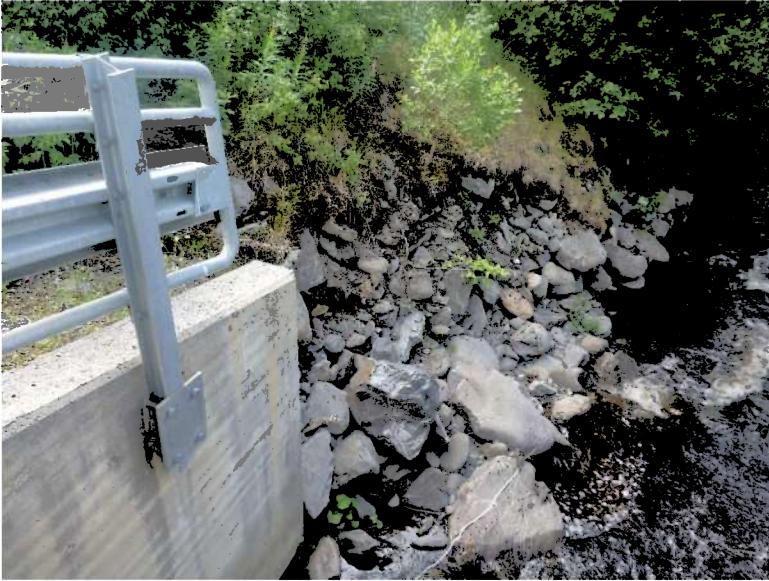
Figur 8: Erosjonsskader ved brukar nest øverste bru

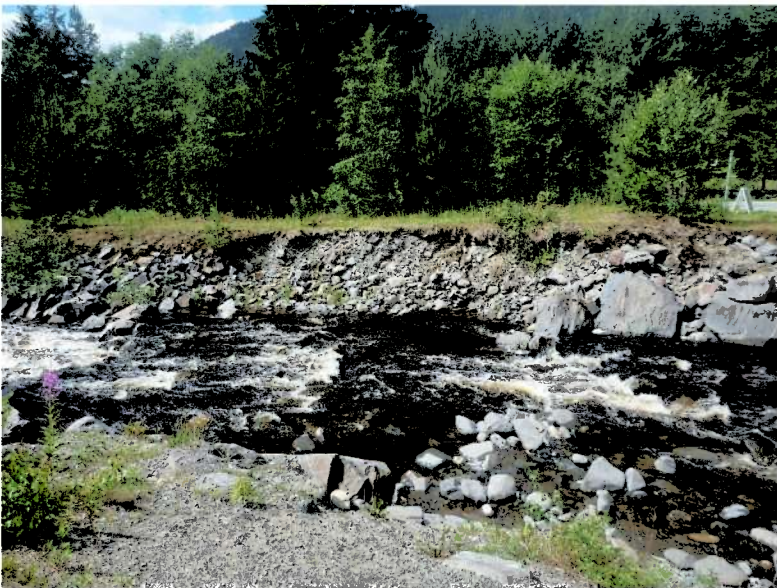
Figur 9: Erosjonsskader nedstrøms nest øverste bru
